# Sanierungen, Sanierung von aussen

Luftdichtheitsschicht als Wannenlösung

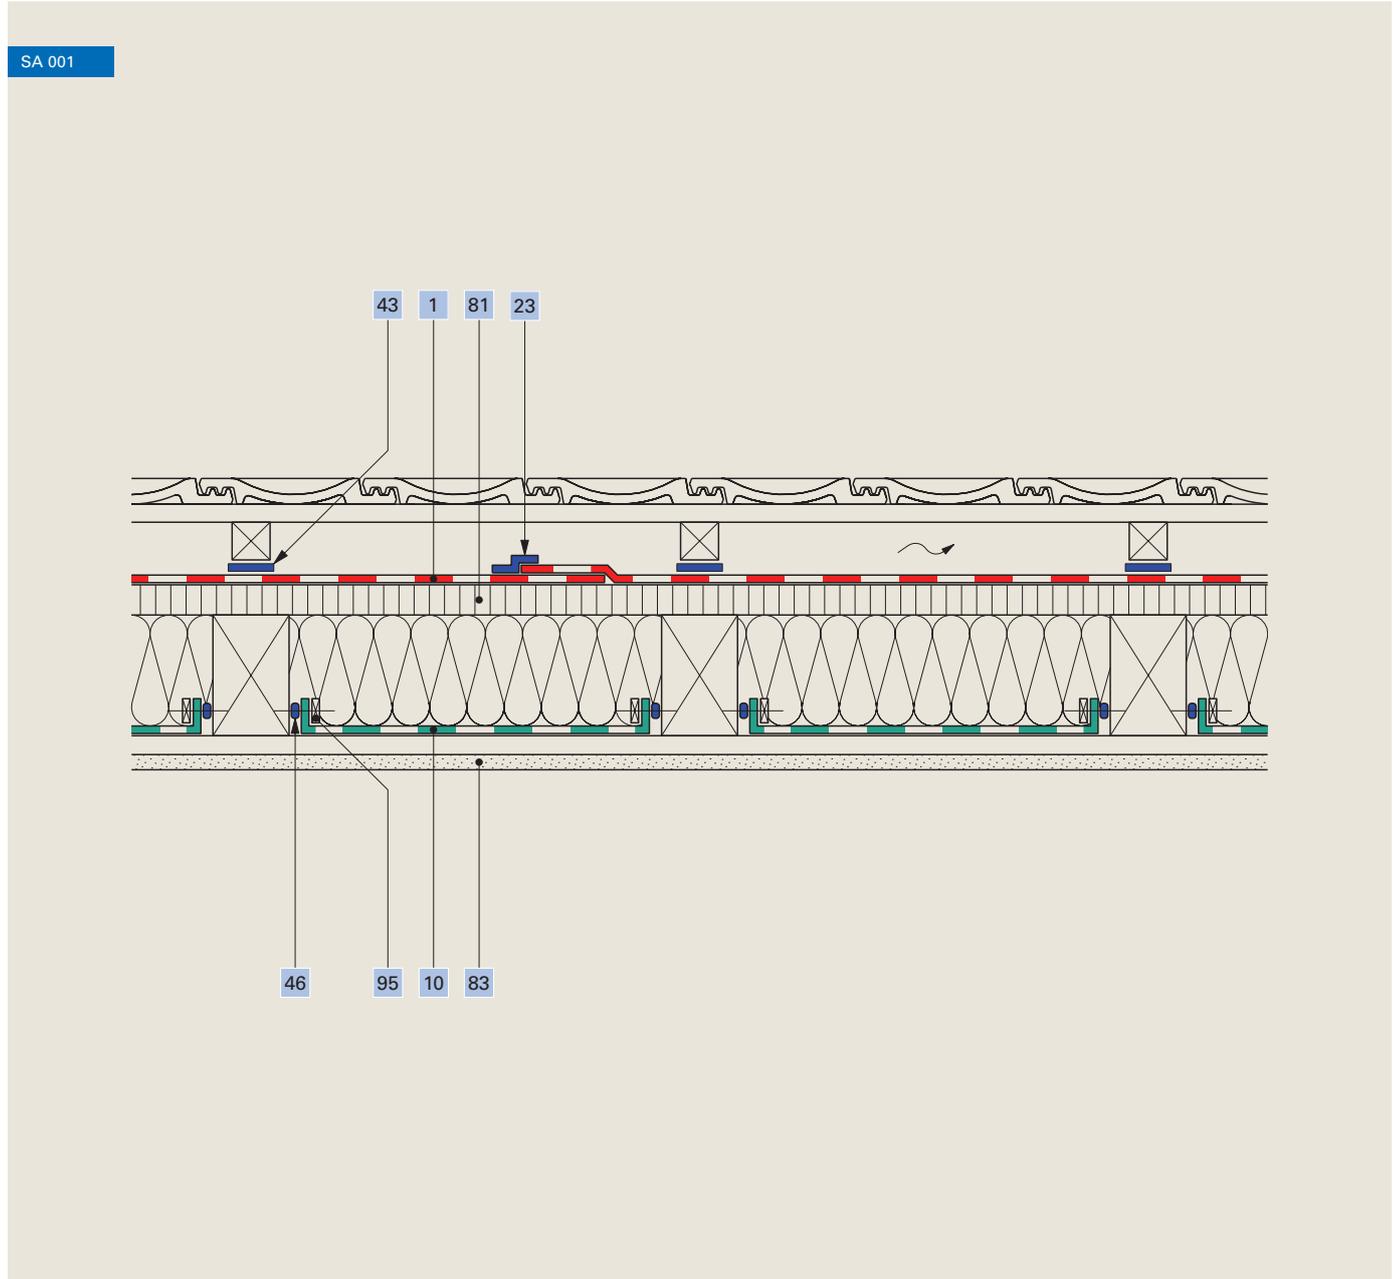
1	Unterdeckbahn <b>Ampatop® Protecta (plus)</b>	46	Flüssigklebstoff <b>Ampacoll® Superfix</b>
10	Dampfbremse <b>Ampatex® Resano®</b>	81	Weichfaserplatte
23	Klebeband <b>Ampacoll® XT, 60 mm</b>	83	Innenbeplankung
43	Nageldichtband <b>Ampacoll® ND.Band</b>	95	Anpresslatte

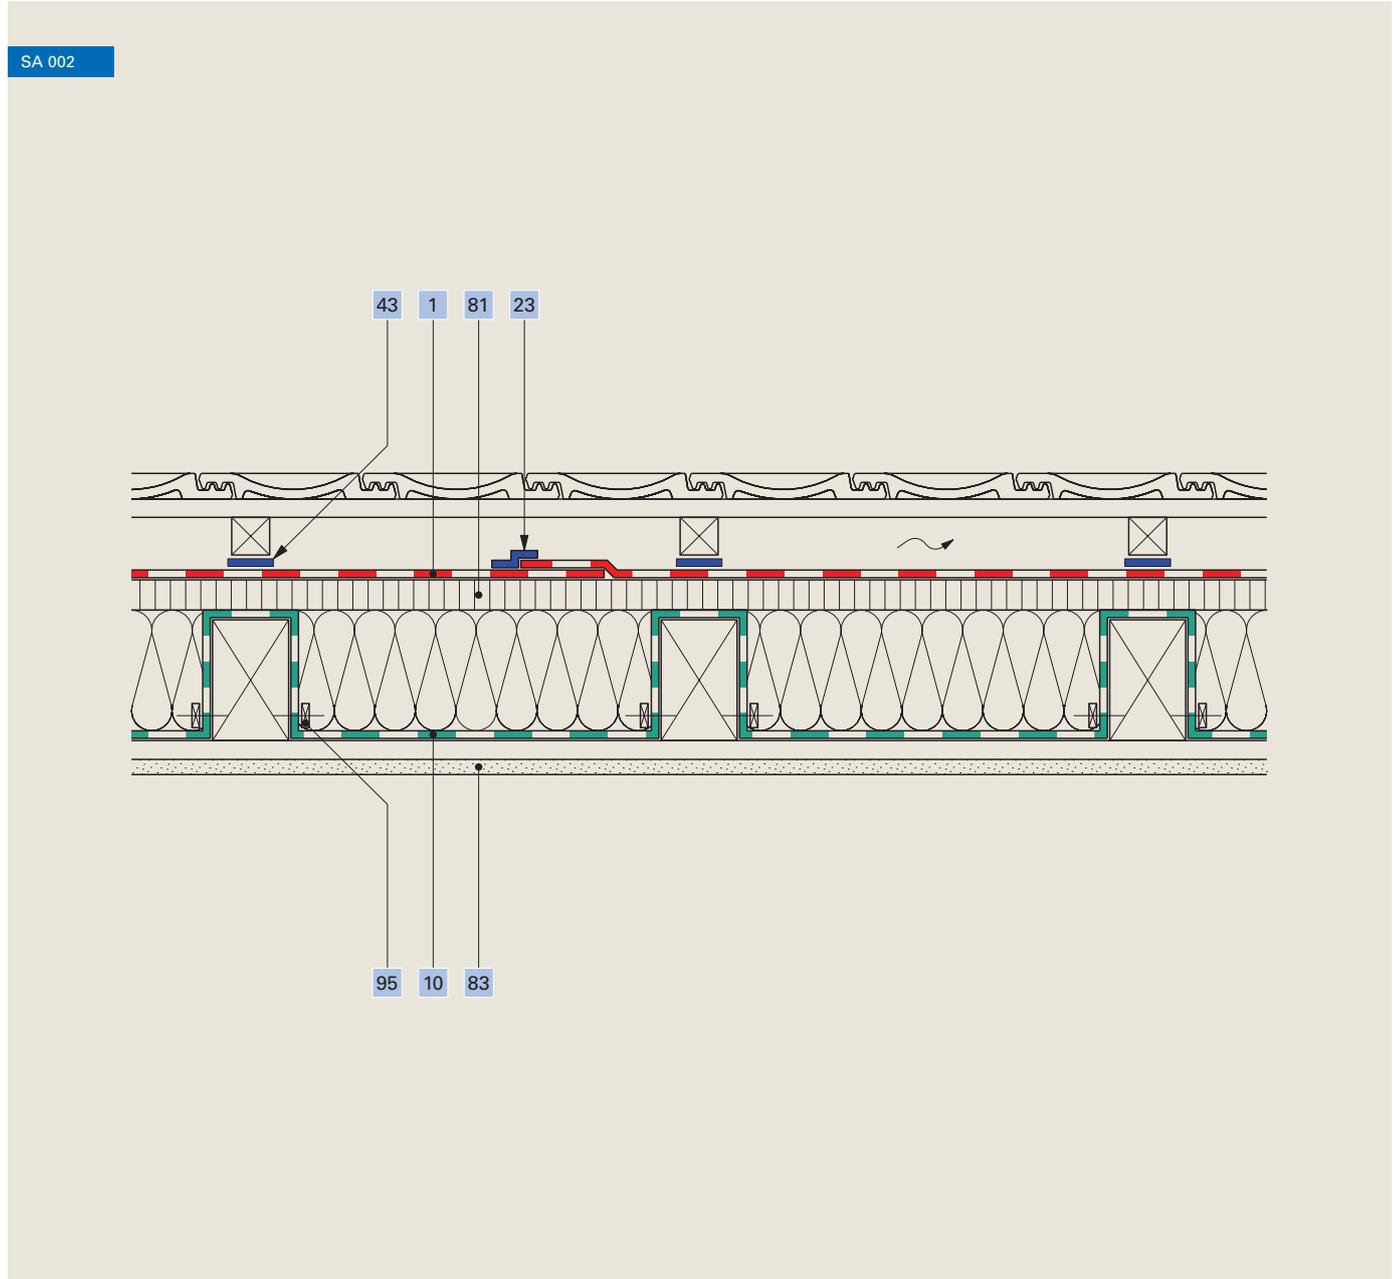
Luftdichtheitsschicht um den Sparren gezogen

1	Unterdeckbahn <b>Ampatop® Protecta (plus)</b>	81	Weichfaserplatte
10	Dampfbremse <b>Ampatex® Resano®</b>	83	Innenbeplankung
23	Klebeband <b>Ampacoll® XT, 60 mm</b>	95	Anpresslatte
43	Nageldichtband <b>Ampacoll® ND.Band</b>

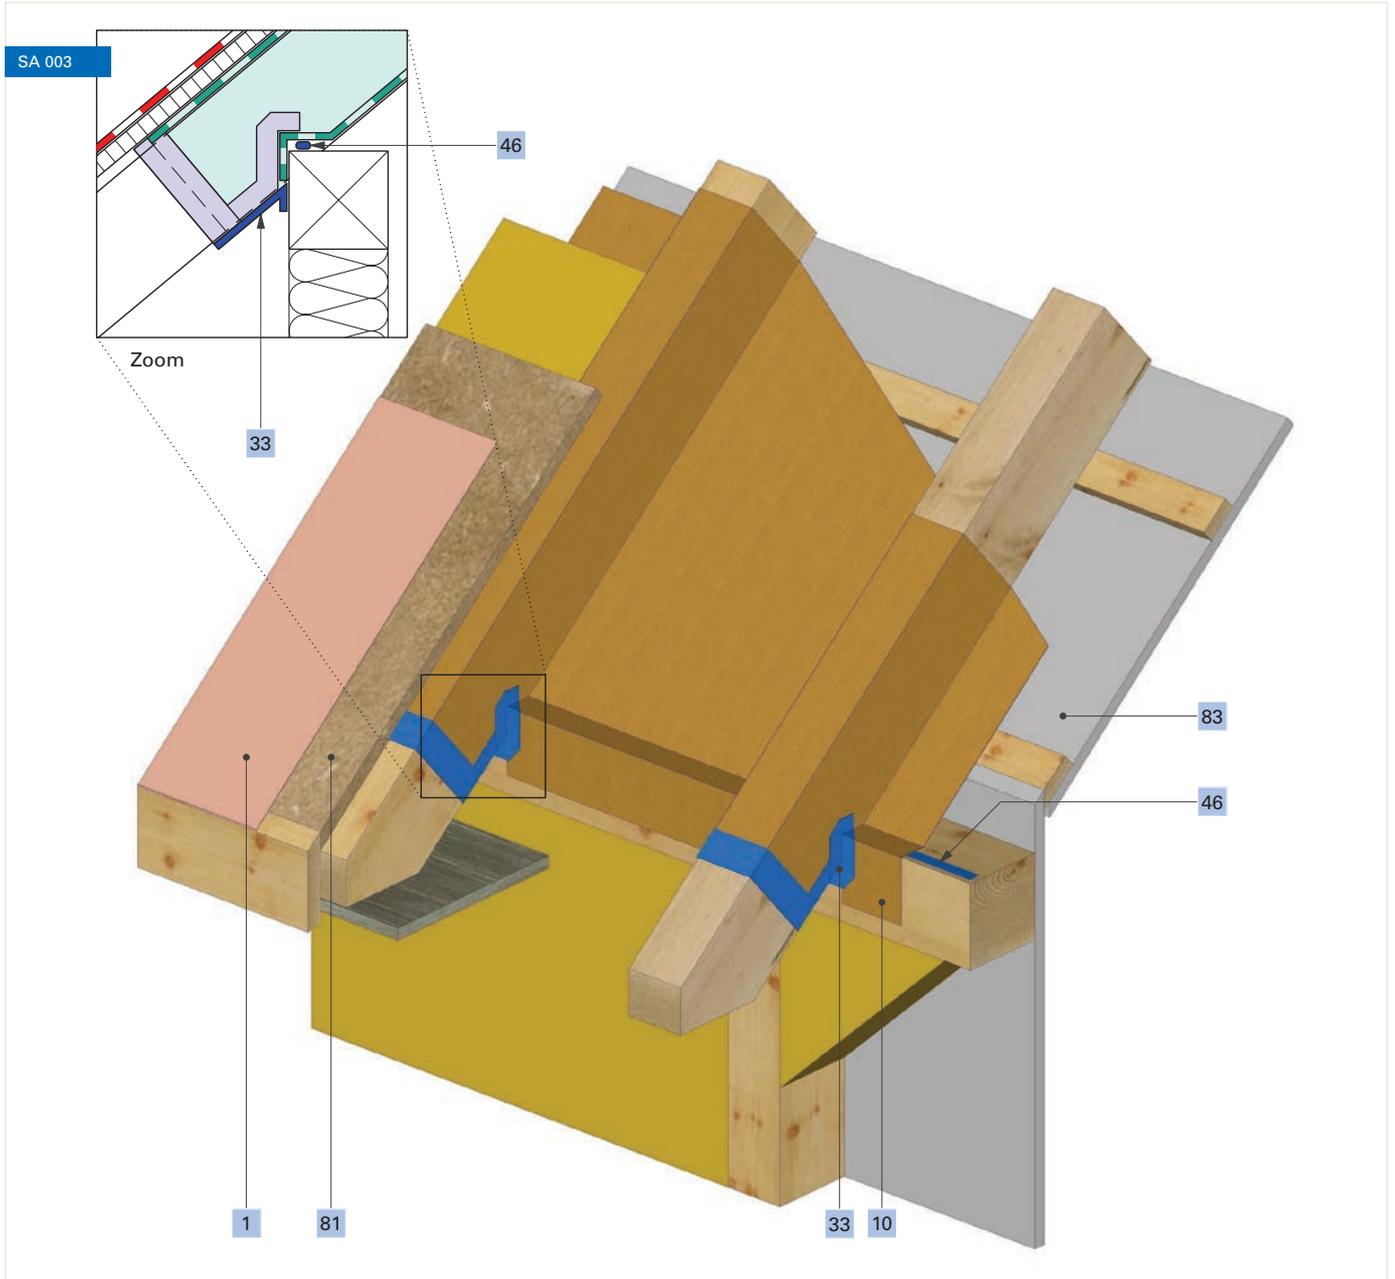
Luftdichtheitsschicht im Bereich der Fusspfette

1	Unterdeckbahn <b>Ampatop® Protecta (plus)</b>	46	Flüssigklebstoff <b>Ampacoll® Superfix</b>
10	Dampfbremse <b>Ampatex® Resano®</b>	81	Weichfaserplatte
33	Klebeband <b>Ampacoll® BK 535, 50 mm</b>	83	Innenbeplankung

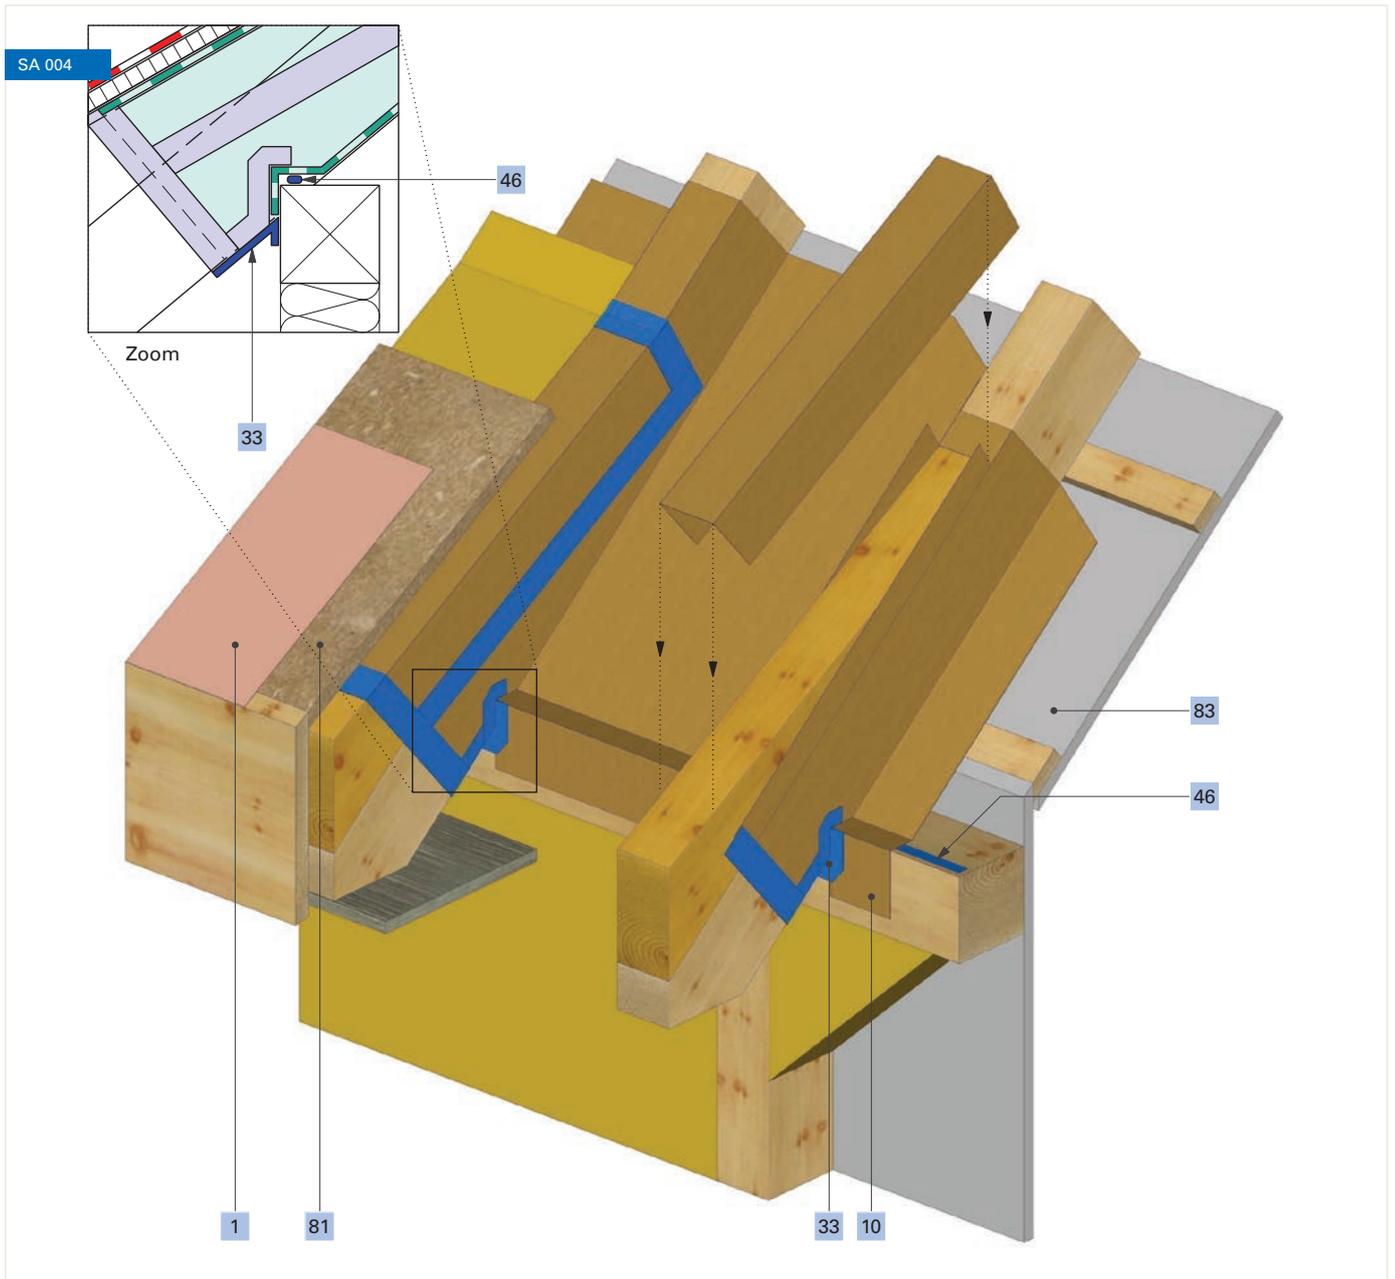
Luftdichtheitsschicht im Bereich über Aufschiebling

1	Unterdeckbahn Ampatop® Protecta (plus)	46	Flüssigklebstoff Ampacoll® Superfix
10	Dampfbremse Ampatex® Resano®	81	Weichfaserplatte
33	Klebeband Ampacoll® BK 535, 50 mm	83	Innenbeplankung

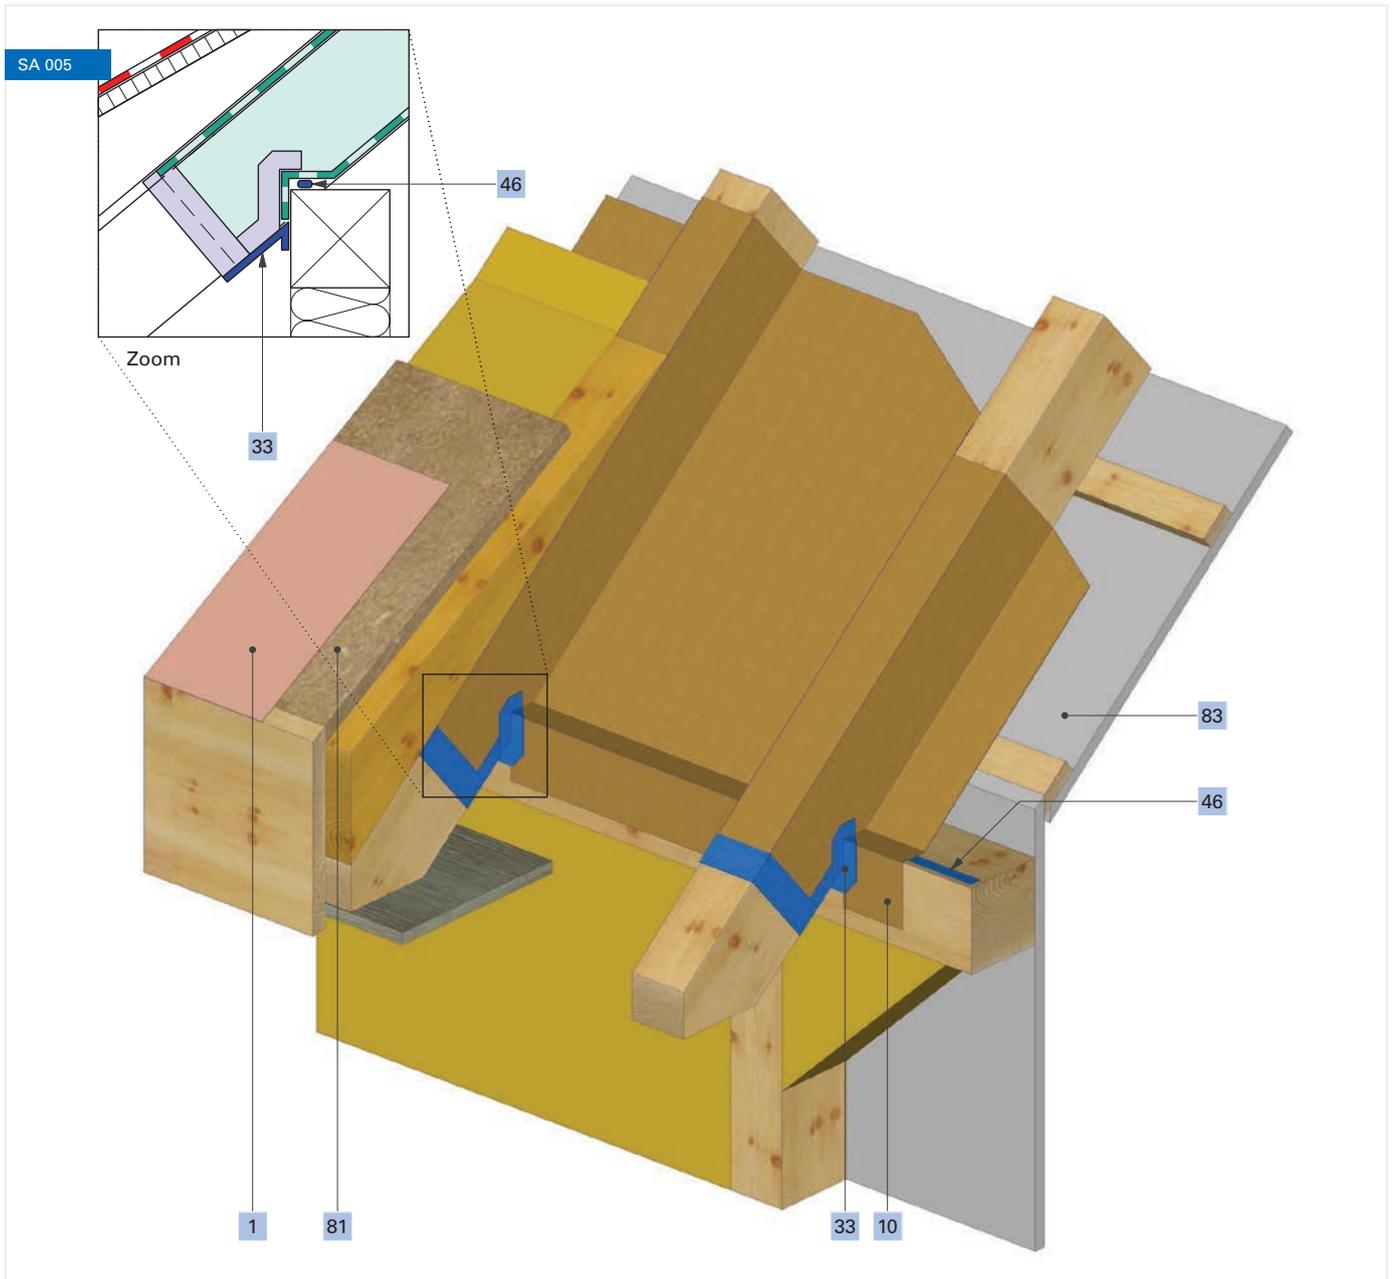
Luftdichtheitsschicht unter Aufschiebling

1	Unterdeckbahn Ampatop® Protecta (plus)	46	Flüssigklebstoff Ampacoll® Superfix
10	Dampfbremse Ampatex® Resano®	81	Weichfaserplatte
33	Klebeband Ampacoll® BK 535, 50 mm	83	Innenbeplankung

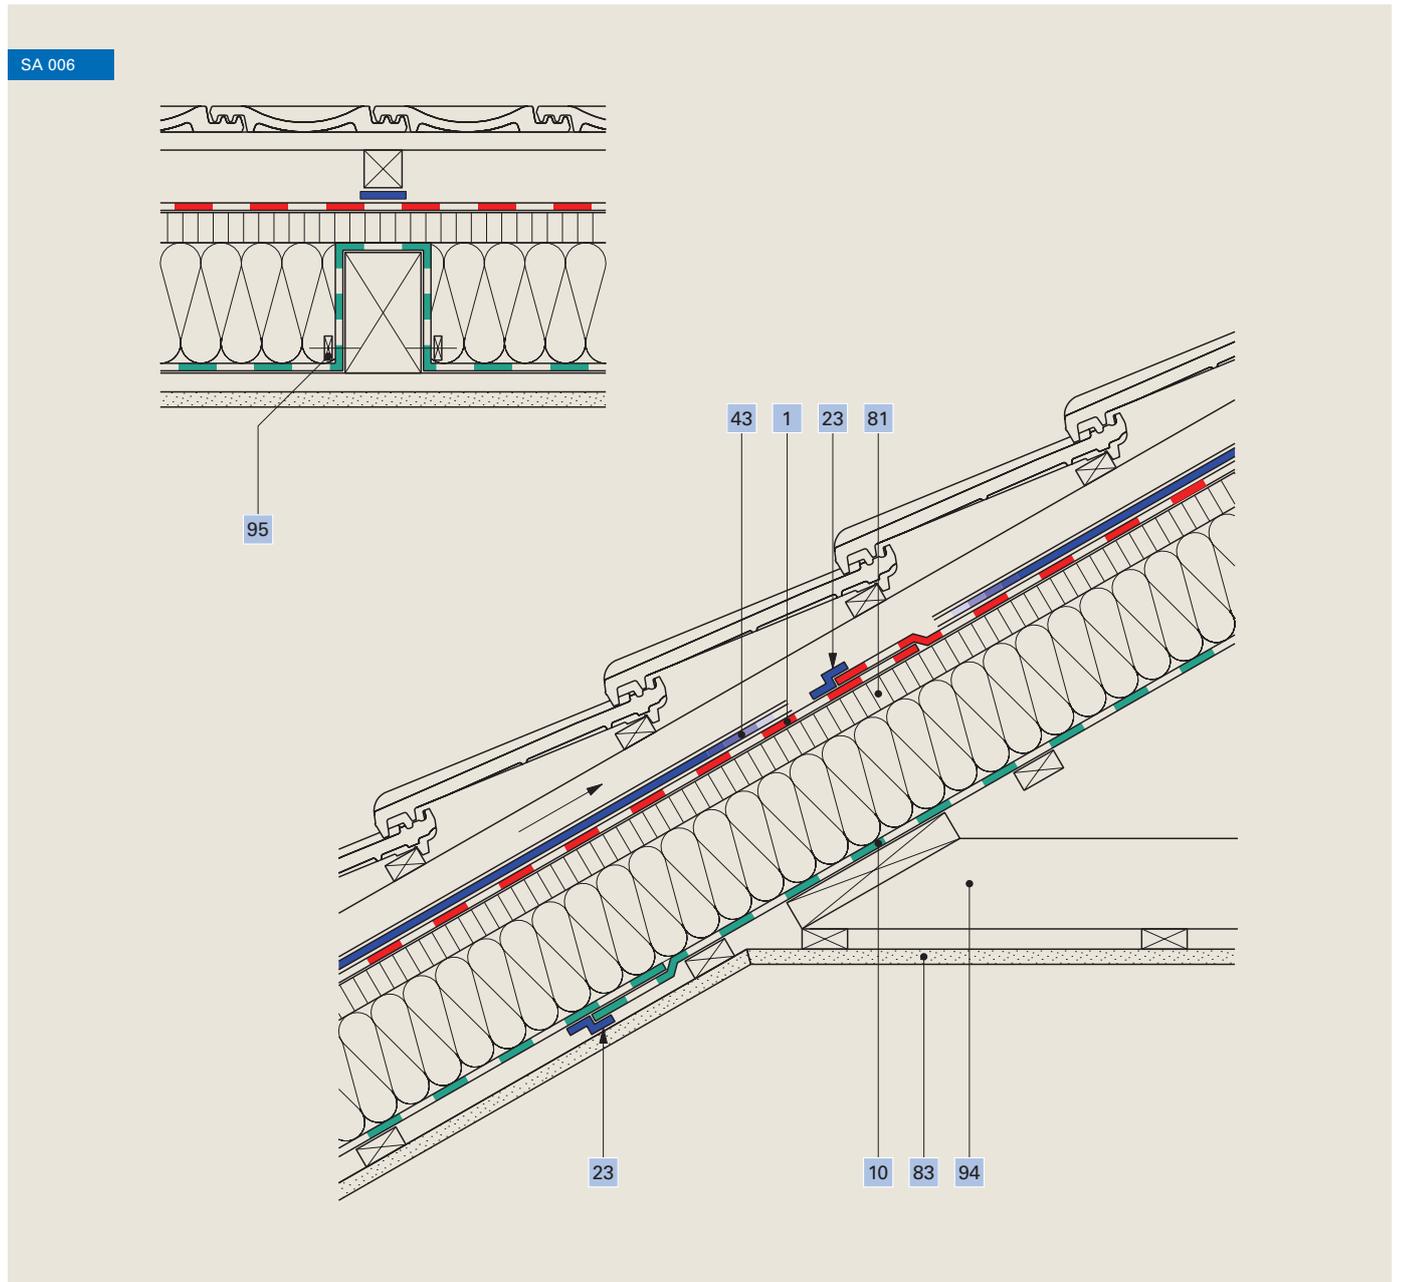
Luftdichtheitsschicht im gedämmten Spitzbodenbereich

1	Unterdeckbahn <b>Ampatop® Protecta (plus)</b>	81	Weichfaserplatte
10	Dampfbremse <b>Ampatex® Resano®</b>	83	Innenbeplankung
23	Klebeband <b>Ampacoll® XT, 60 mm</b>	94	Zange durchdringt Luftdichtheitsschicht nicht
43	Nageldichtband <b>Ampacoll® ND.Band</b>	95	Anpresslatte

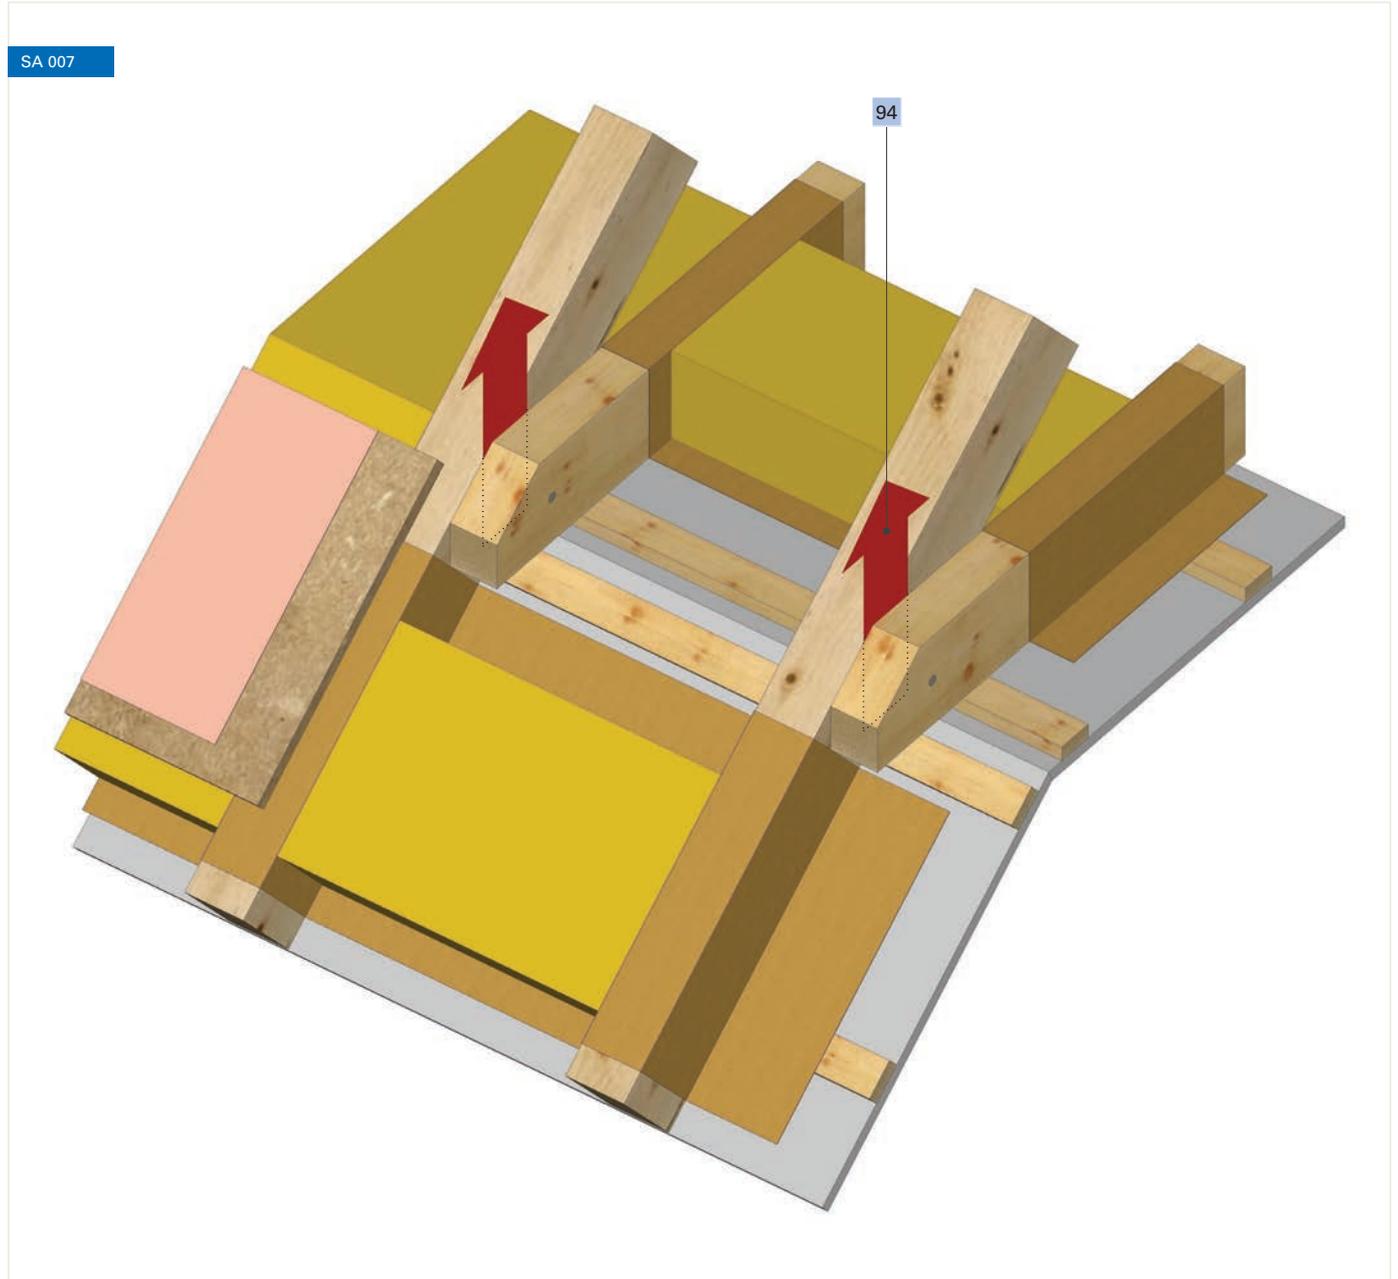
Luftdichtheitsschicht und Kehlzangenlage

94 Dieser Anschluss ist nicht vernünftig dicht zu bekommen

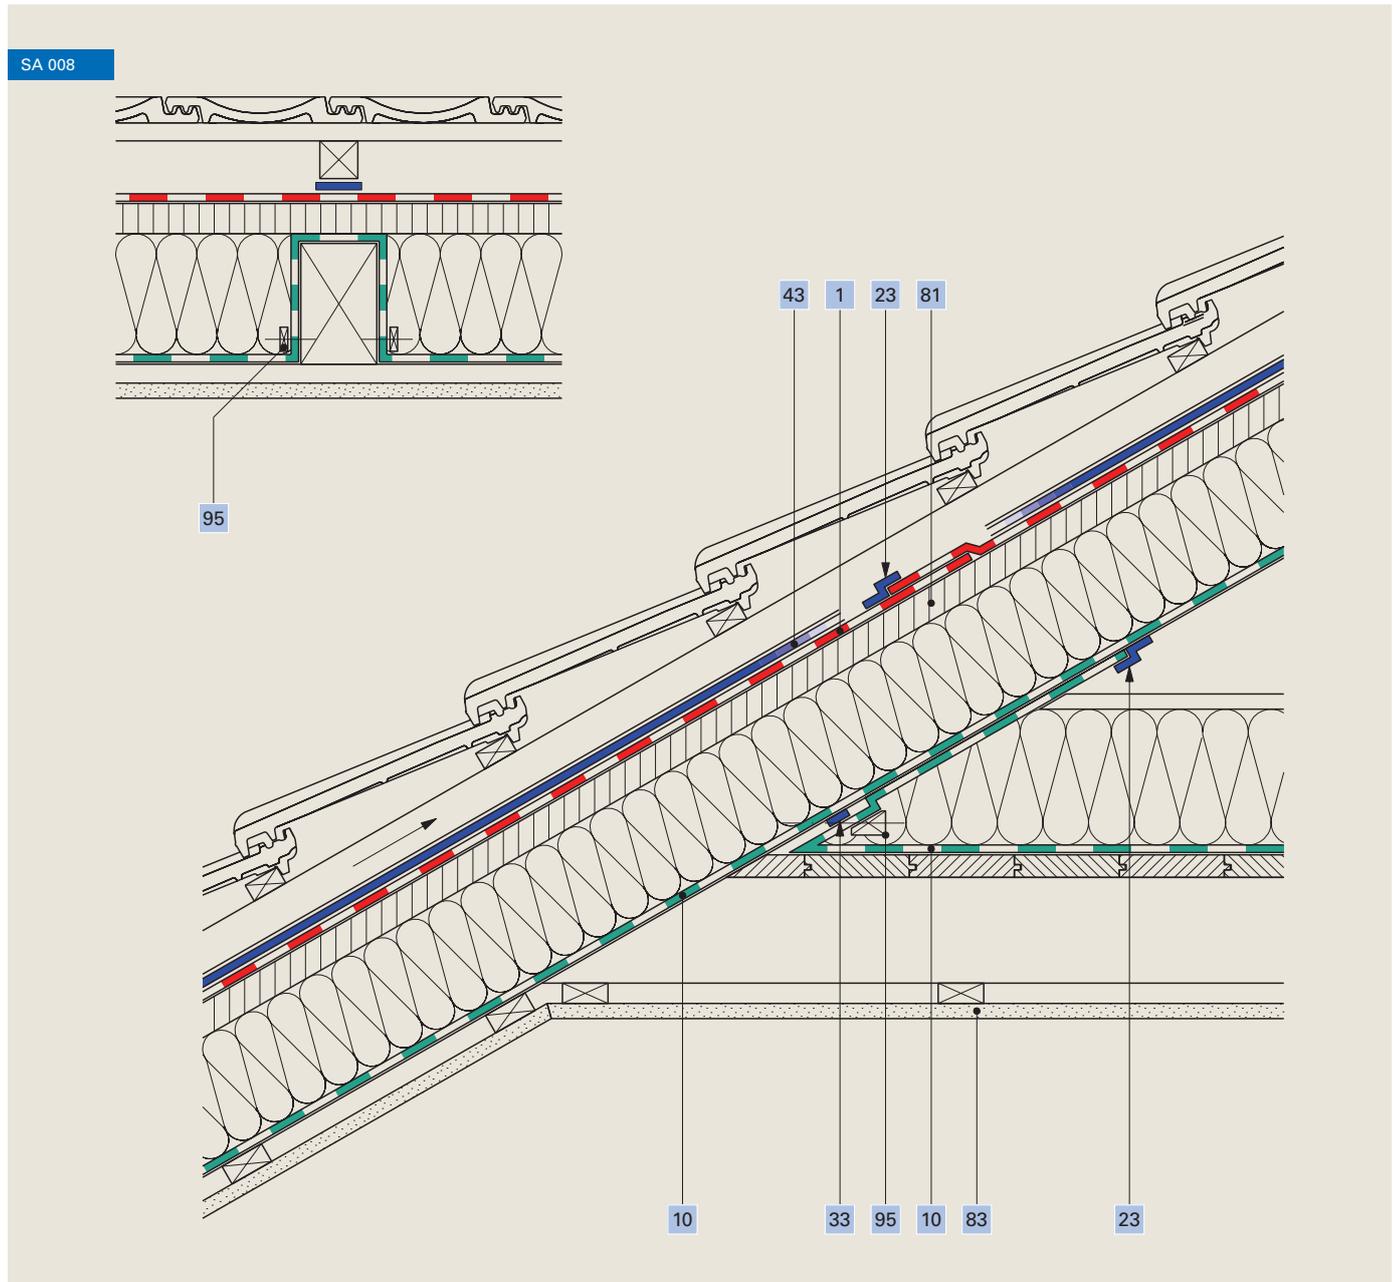
Luftdichtheitsschicht mit von oben gedämmter Kehlbalckenlage

1	Unterdeckbahn <b>Ampatop® Protecta (plus)</b>	43	Nageldichtband <b>Ampacoll® ND.Band</b>
10	Dampfbremse <b>Ampatex® Resano®</b>	81	Weichfaserplatte
23	Klebeband <b>Ampacoll® XT, 60 mm</b>	83	Innenbeplankung
33	Klebeband <b>Ampacoll® BK 530, 15 mm</b>	95	Anpresslatte

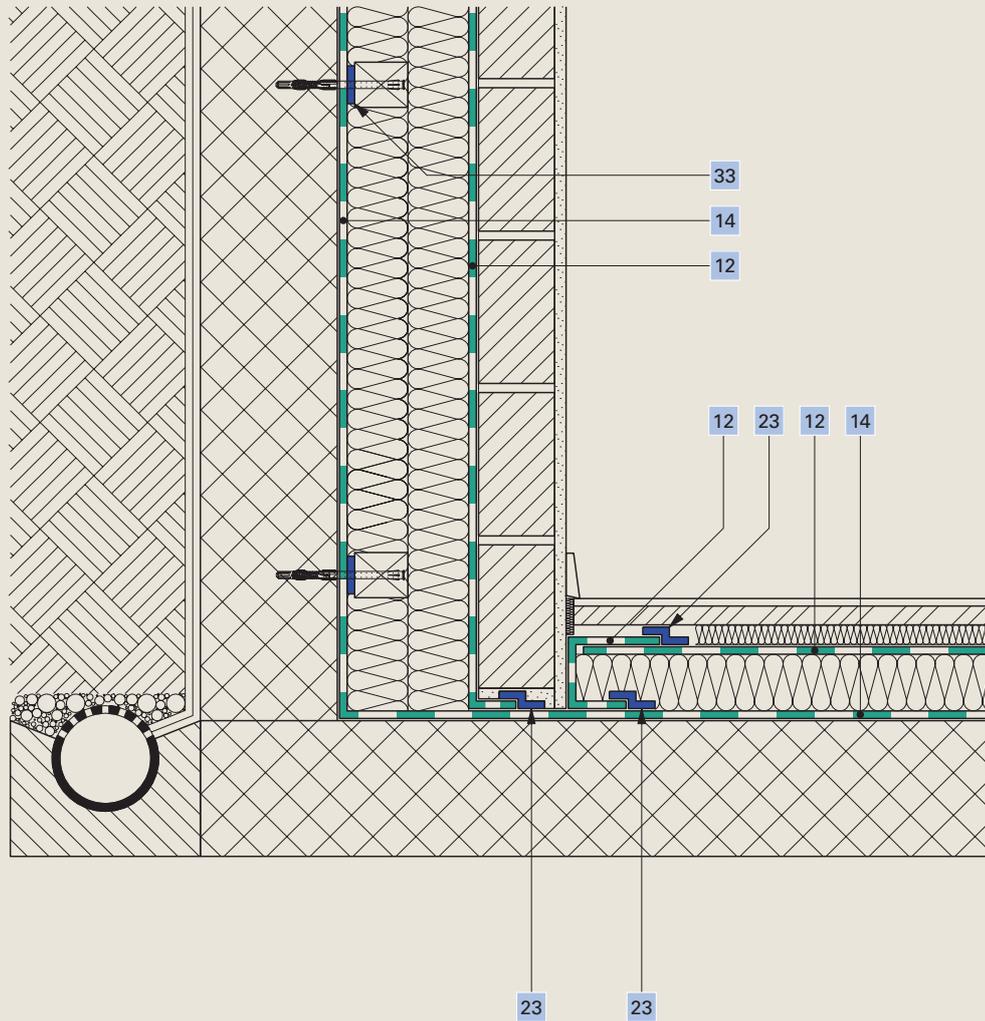
SA 009

▀ Kellerausbau mit Innendämmung und Vormauerung

12 Dampfsperre **Sisalex® 514**

14 Dampfsperre **Sisalex® 518**

23 Klebeband **Ampacoll® XT**, 60 mm

33 Klebeband **Ampacoll® BK 535**, 50 mm

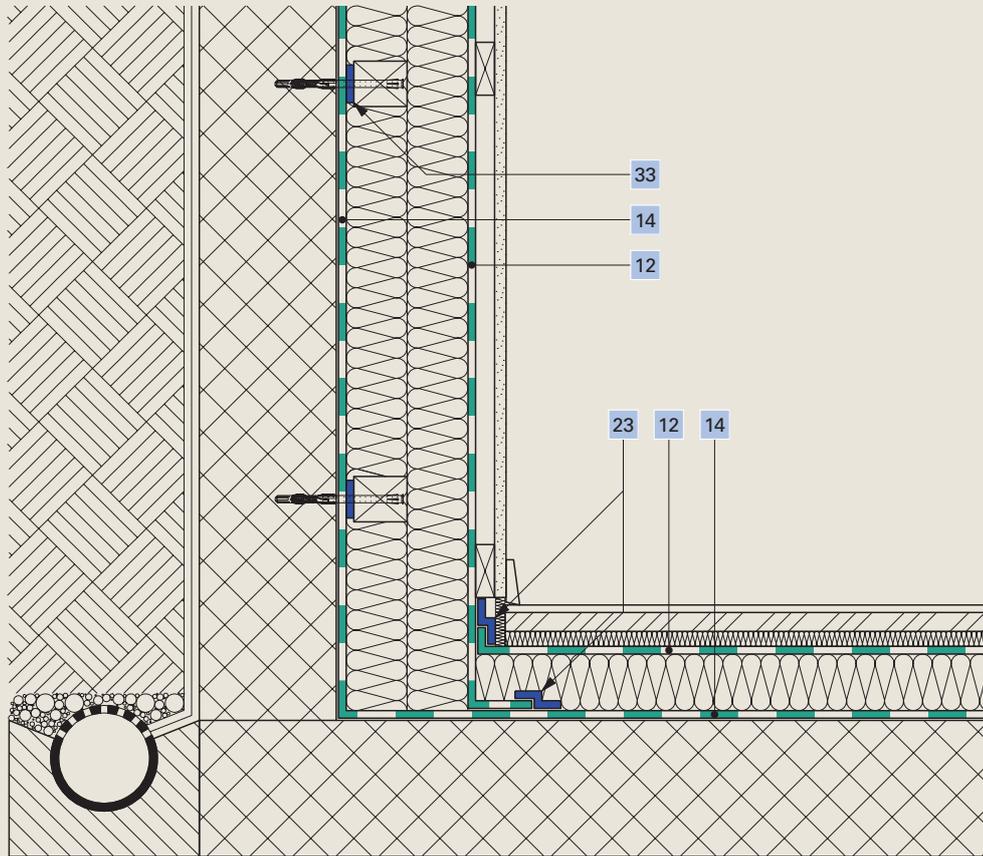
SA 010

▀ Kellerausbau mit Innendämmung und Vorsatzschale

12	Dampfsperre <b>Sisalex® 514</b>	23	Klebeband <b>Ampacoll® XT</b> , 60 mm
14	Dampfsperre <b>Sisalex® 518</b>	33	Klebeband <b>Ampacoll® BK 535</b> , 50 mm

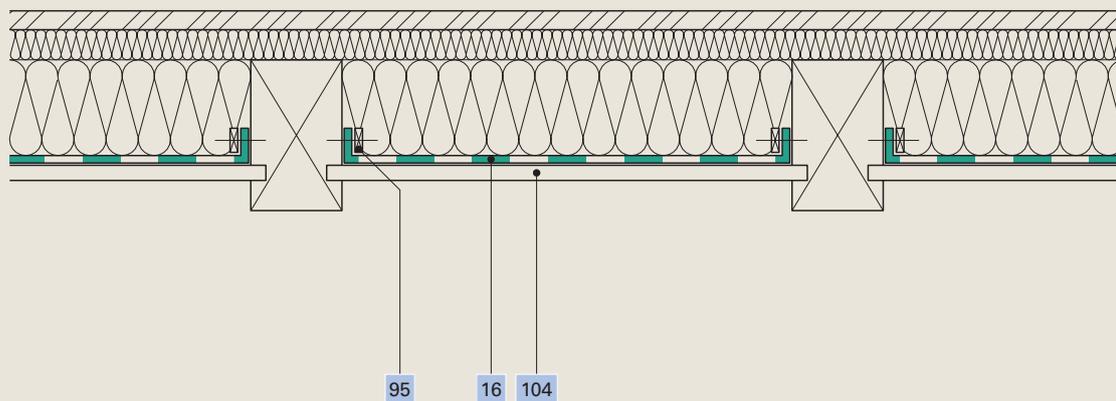
SA 011

## Verlegung Rieselschutz in Decke

16	Rieselschutz <b>Sisalex® 30</b>
95	Anpresslatte
104	Schiebeboden

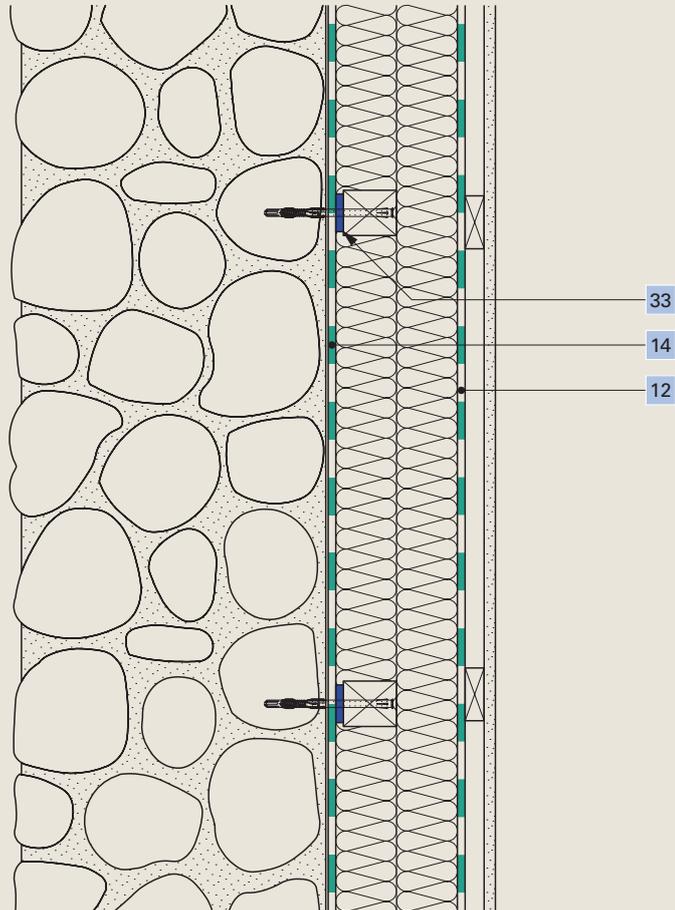
SA 012

▀ Kellerausbau bei Bollensteinmauerwerk

| 12 | Dampfsperre <b>Sisalex® 514</b> |
| 14 | Dampfsperre <b>Sisalex® 518</b> |
| 33 | Klebeband <b>Ampacoll® BK 535</b> , 50 mm |

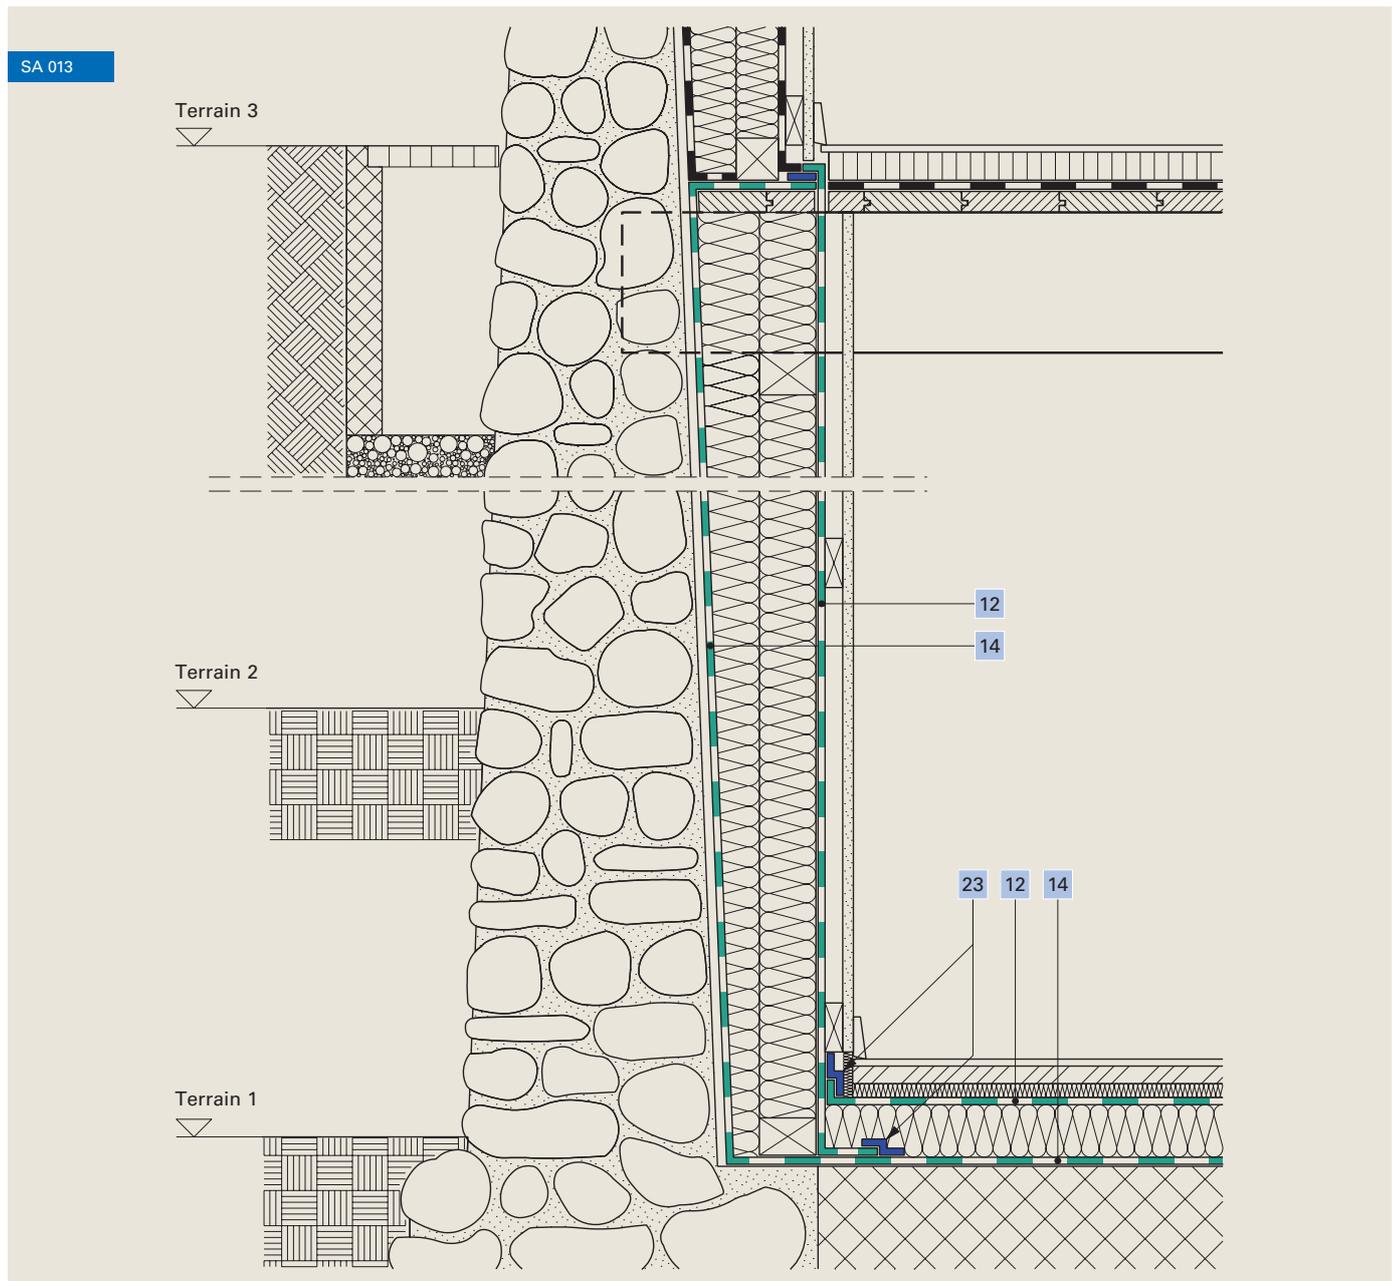
## Luftdichtheit und Feuchteschutz bei Bollensteinmauerwerk

12	Dampfsperre <b>Sisalex® 514</b>
14	Dampfsperre <b>Sisalex® 518</b>
23	Klebeband <b>Ampacoll® XT</b> , 60 mm

- Terrain 1+2 Ausführung problemlos  
Terrain 3 Achtung feuchte Balkenköpfe →  
Entfeuchtungsschacht mit Gitterrost ausbilden

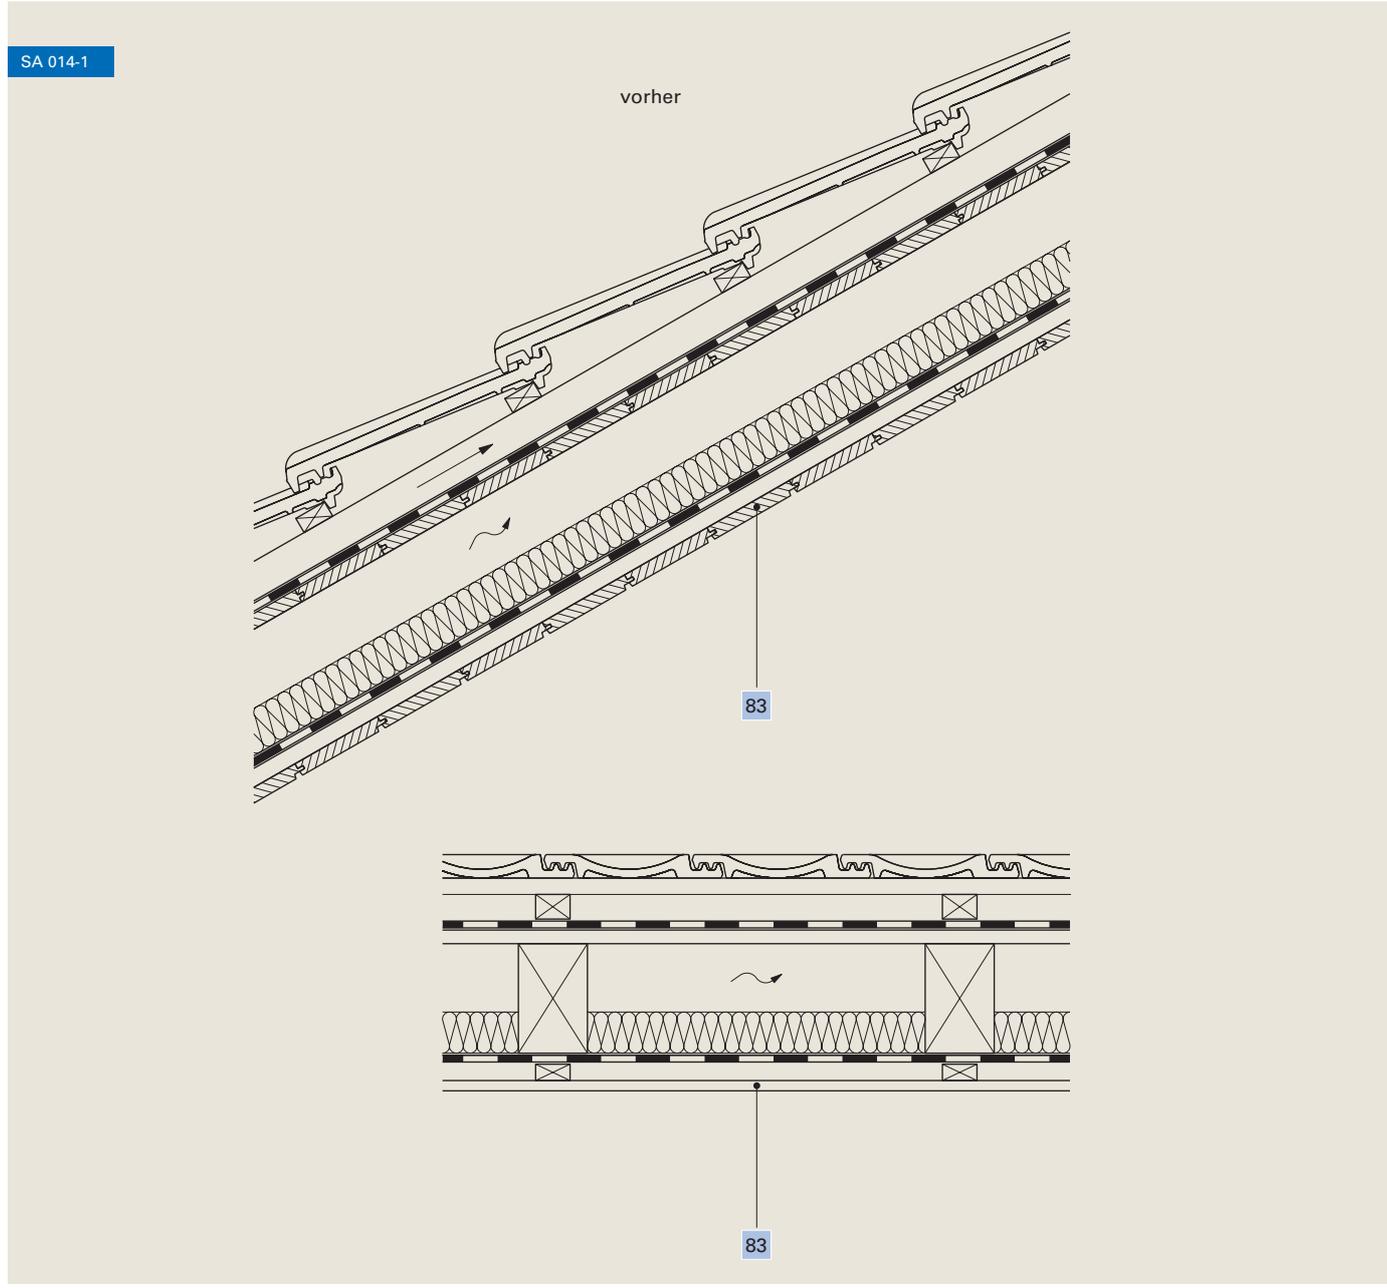
Mit Aufsparrendämmung  
Luftdichtheitsschicht oberhalb Sparren

83 Bekleidung
