# Sanierungen, Sanierung von aussen

Luftdichtheitsschicht als Wannenlösung

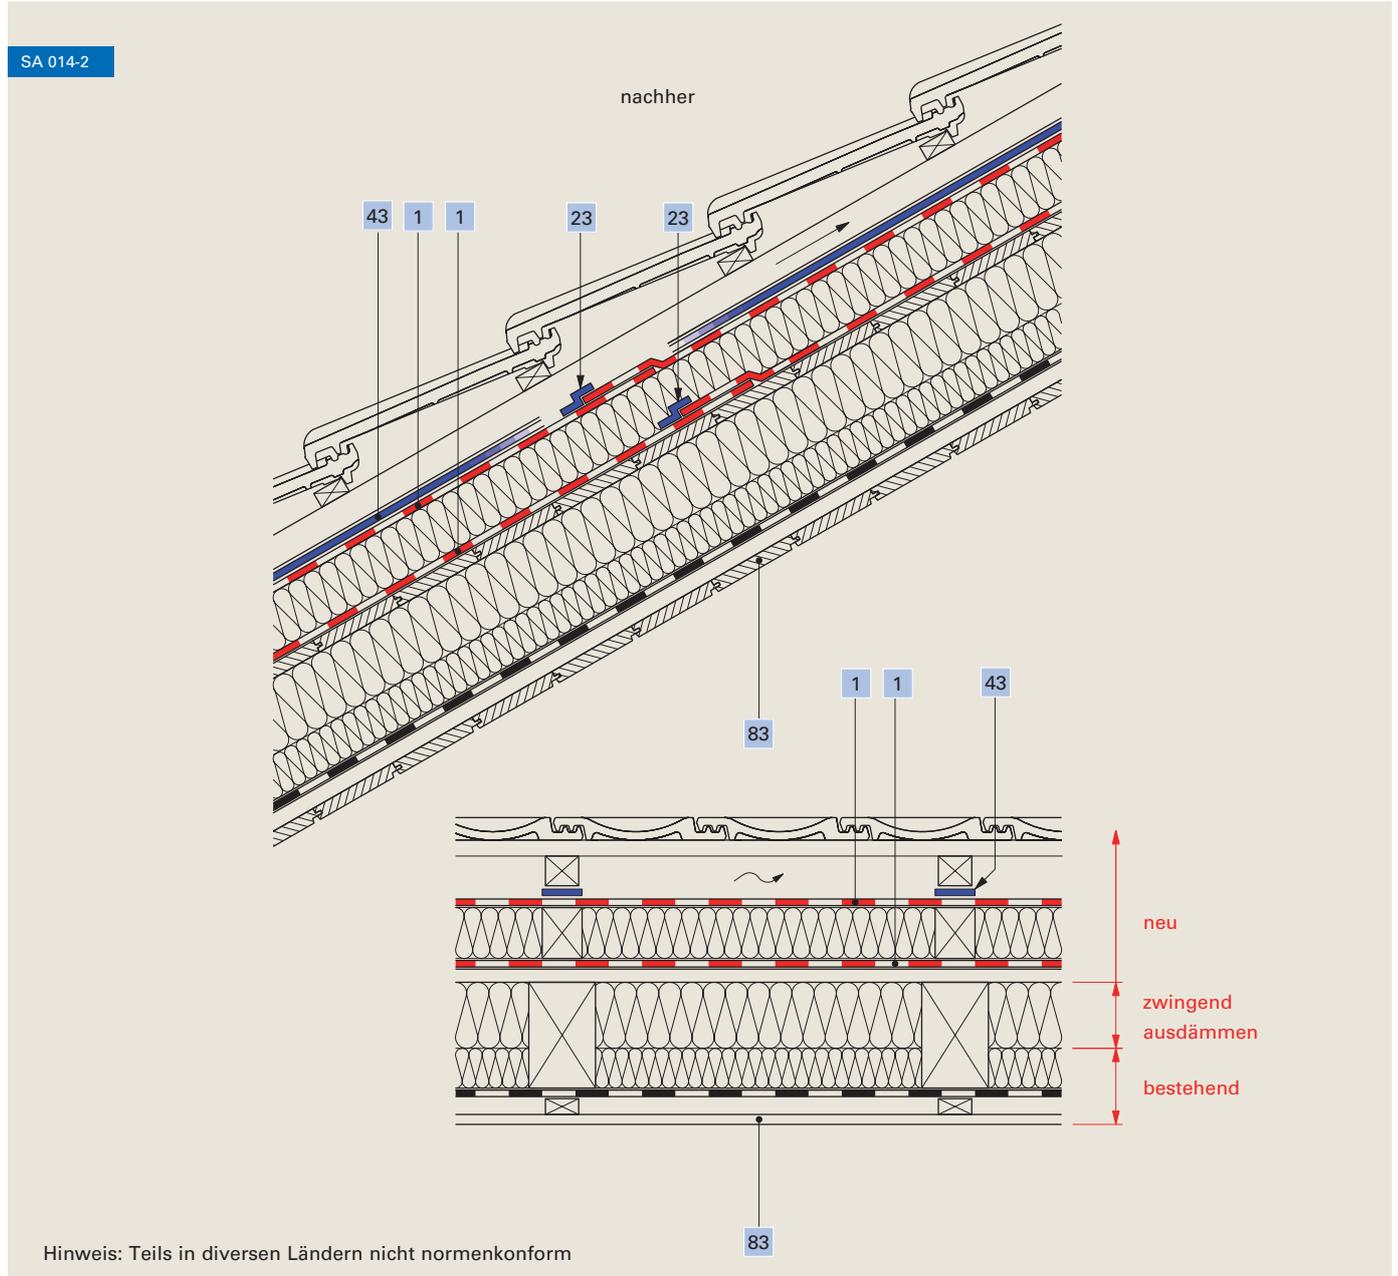
Mit Aufsparrendämmung  
Luftdichtheitsschicht oberhalb Sparren

1	Unterdeckbahn <b>Ampatop® Protecta (plus)</b>
23	Klebeband <b>Ampacoll® XT, 60 mm</b>
43	Nageldichtband <b>Ampacoll® ND.Band / Ampacoll ND Duo</b>

83	Bekleidung
----	------------

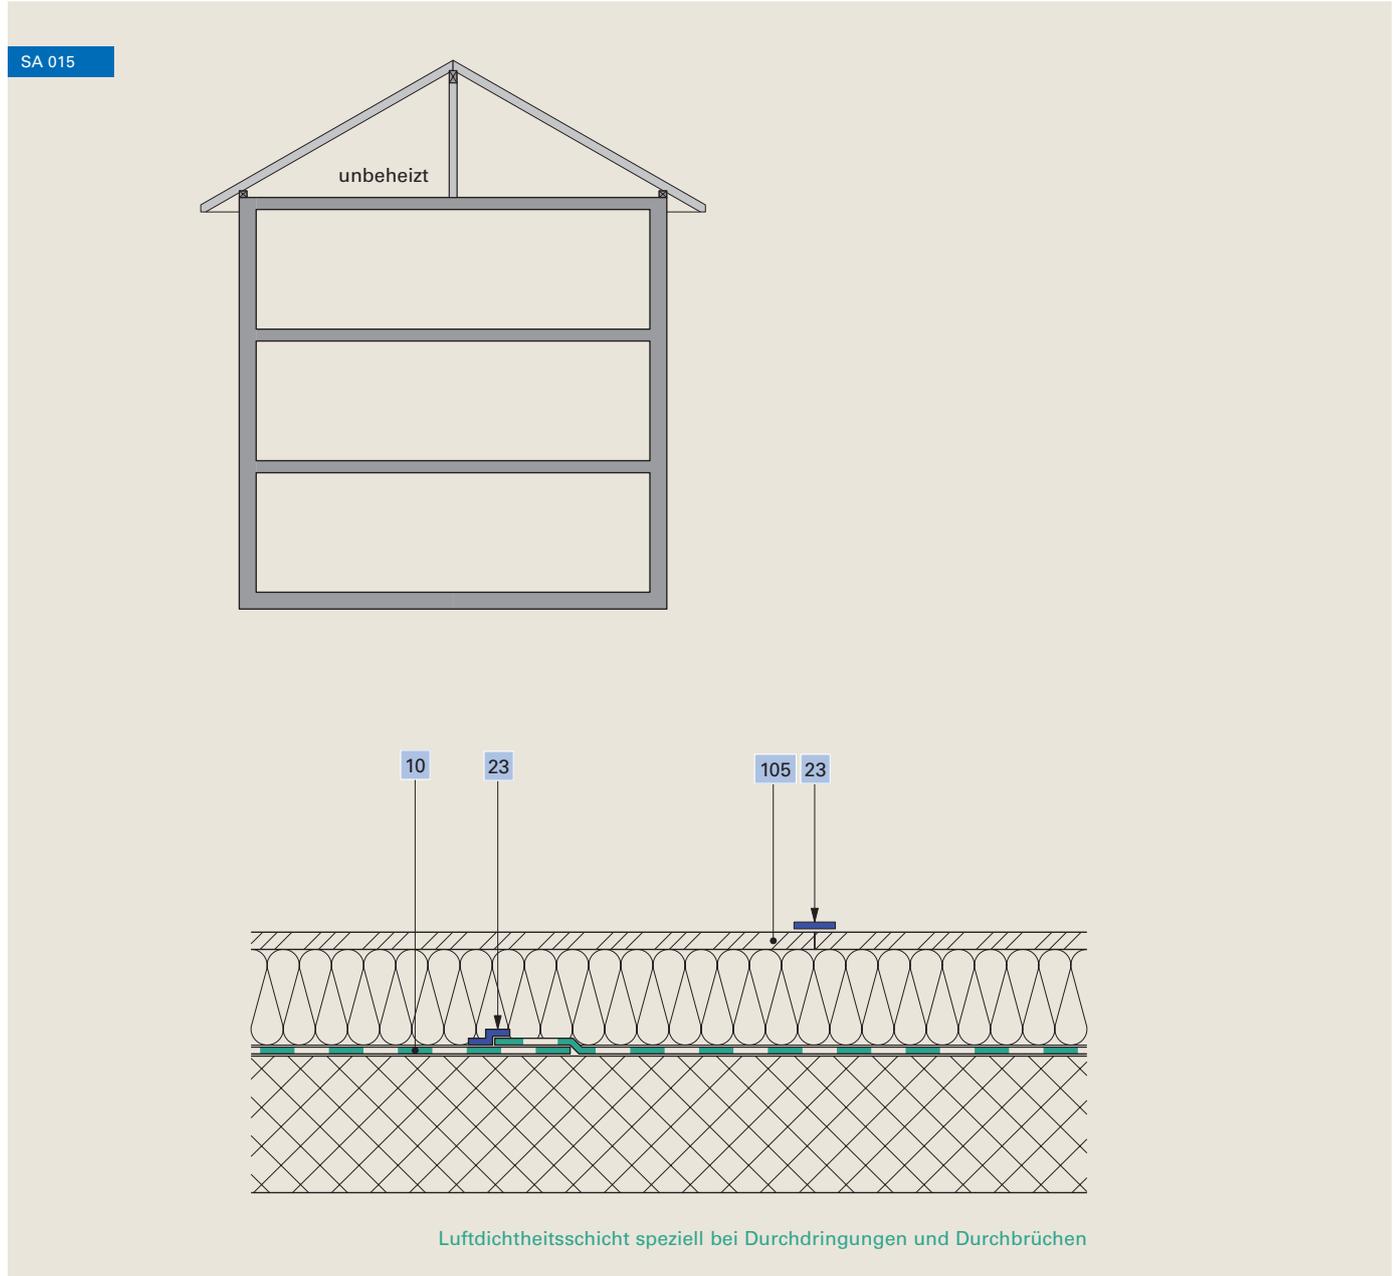
## ▀ Dämmung oberste Geschossdecke

- 10 Freibewitterbare Dampfbremse **Ampatex® SB 130**, Dampfbremse **Ampatex® DB 90 / Ampatex® Cento**
- 23 Klebeband **Ampacoll® XT**, 60 mm

- 105 Gehbelag verklebt, oder Winddichtung **Tyvek Soft**

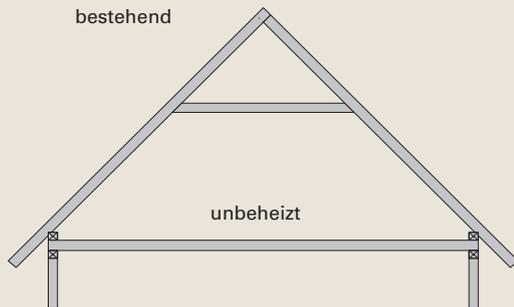
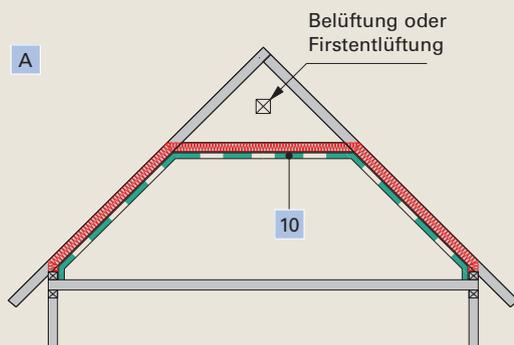
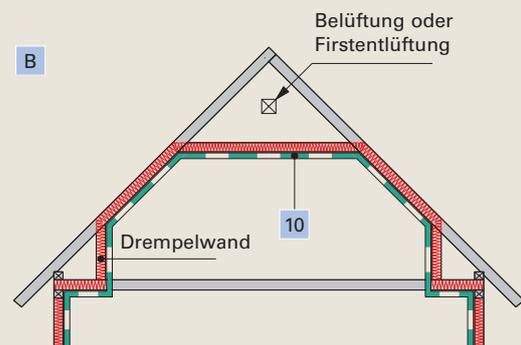
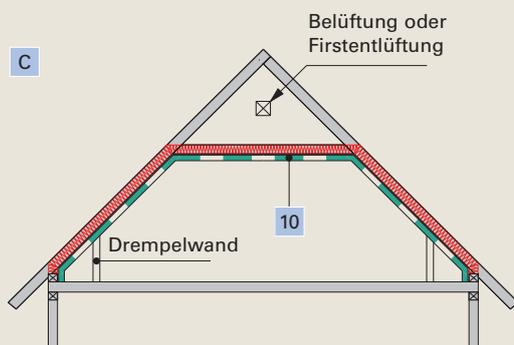
SA 016

## ▀ Dämmung alter Kehlbalkendächer von innen, Prinzipien

10 Dampfbremse Ampatex® DB 90

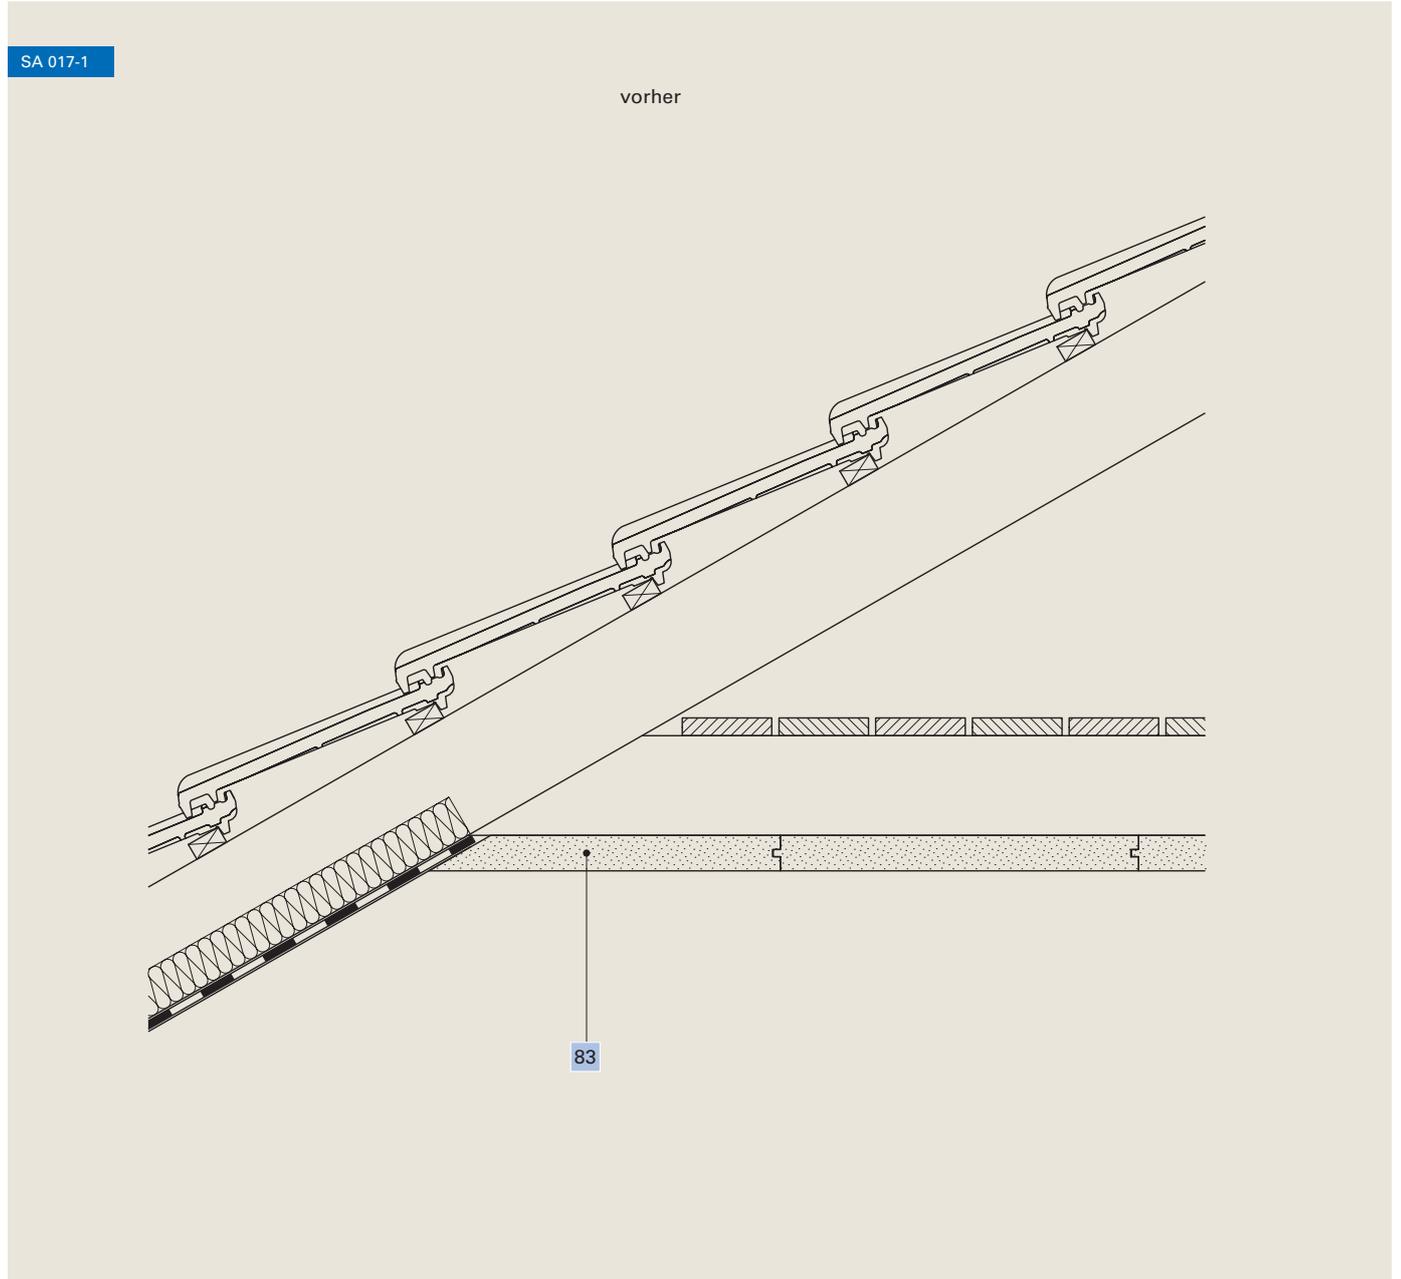
▀ Dämmung alter Kehlbalkendächer von aussen (vorher)

83 Bekleidung

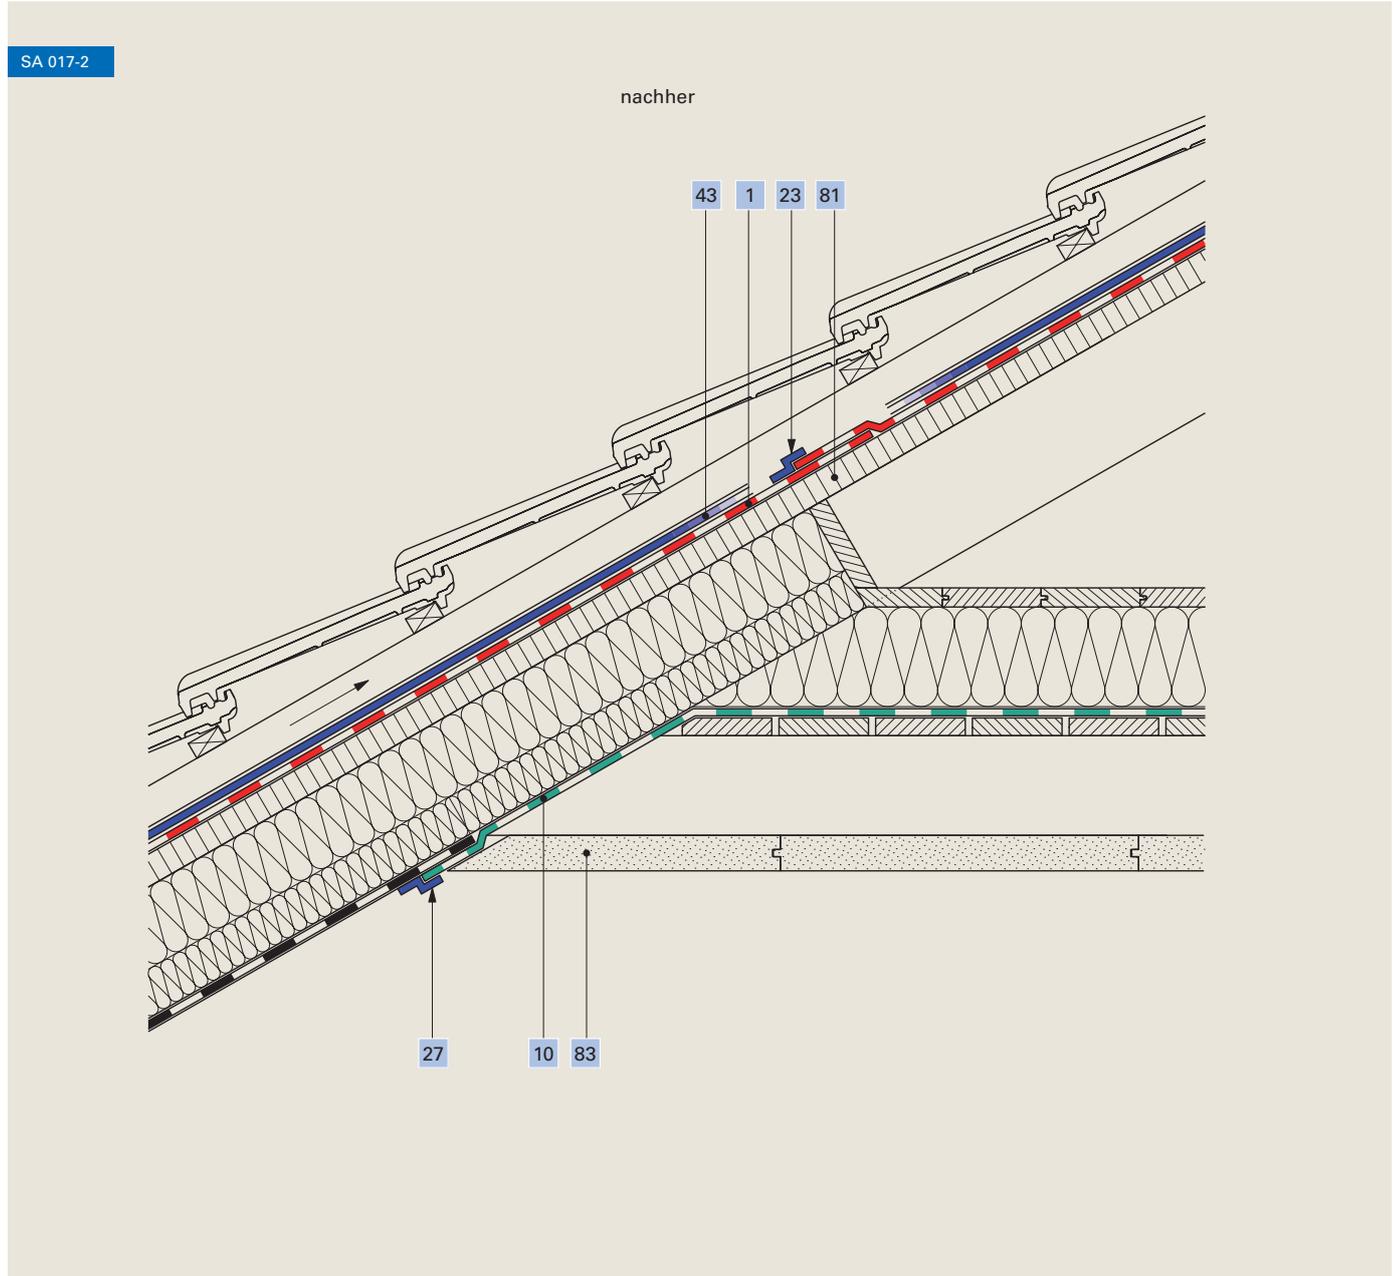
## ▀ Dämmung alter Kehlbalckendächer von aussen (nachher)

1	Unterdeckbahn <b>Ampatop® Protecta (plus)</b>	43	Nageldichtband <b>Ampacoll® ND.Band</b>
10	Dampfbremse <b>Ampatex® DB 90</b>	81	Weichfaserplatte
23	Klebeband <b>Ampacoll® XT, 60 mm</b>	83	Bekleidung
27	Klebeband <b>Ampacoll® INT</b>
