Sanierungen, Sanierung von aussen

■ Luftdichtheitsschicht als Wannenlösung

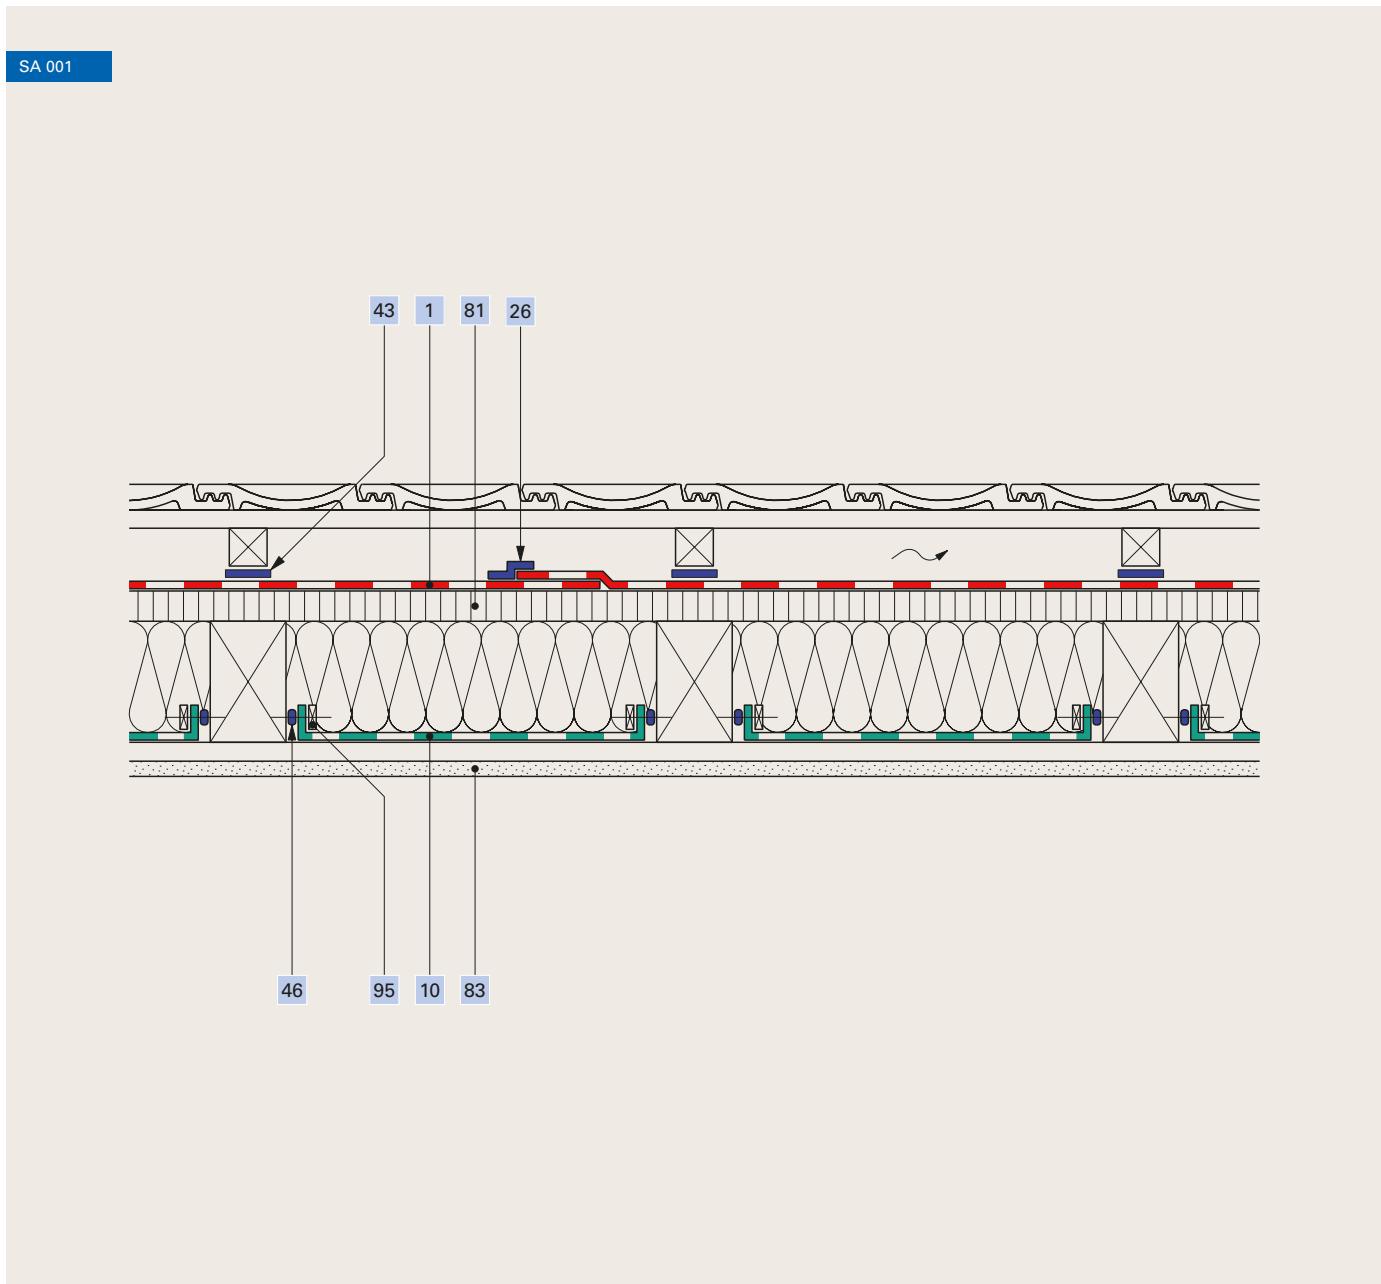
1	Unterdeckbahn Ampatop® Protecta (plus)	46	Flüssigklebstoff Ampacoll® Superfix
10	Dampfbremse Ampatex® Variano 3 extra	81	Weichfaserplatte
26	Klebeband Ampacoll® Flexx pro, 60 mm	83	Innenbeplankung
43	Nageldichtband Ampacoll® ND.Band	95	Anpresslatte

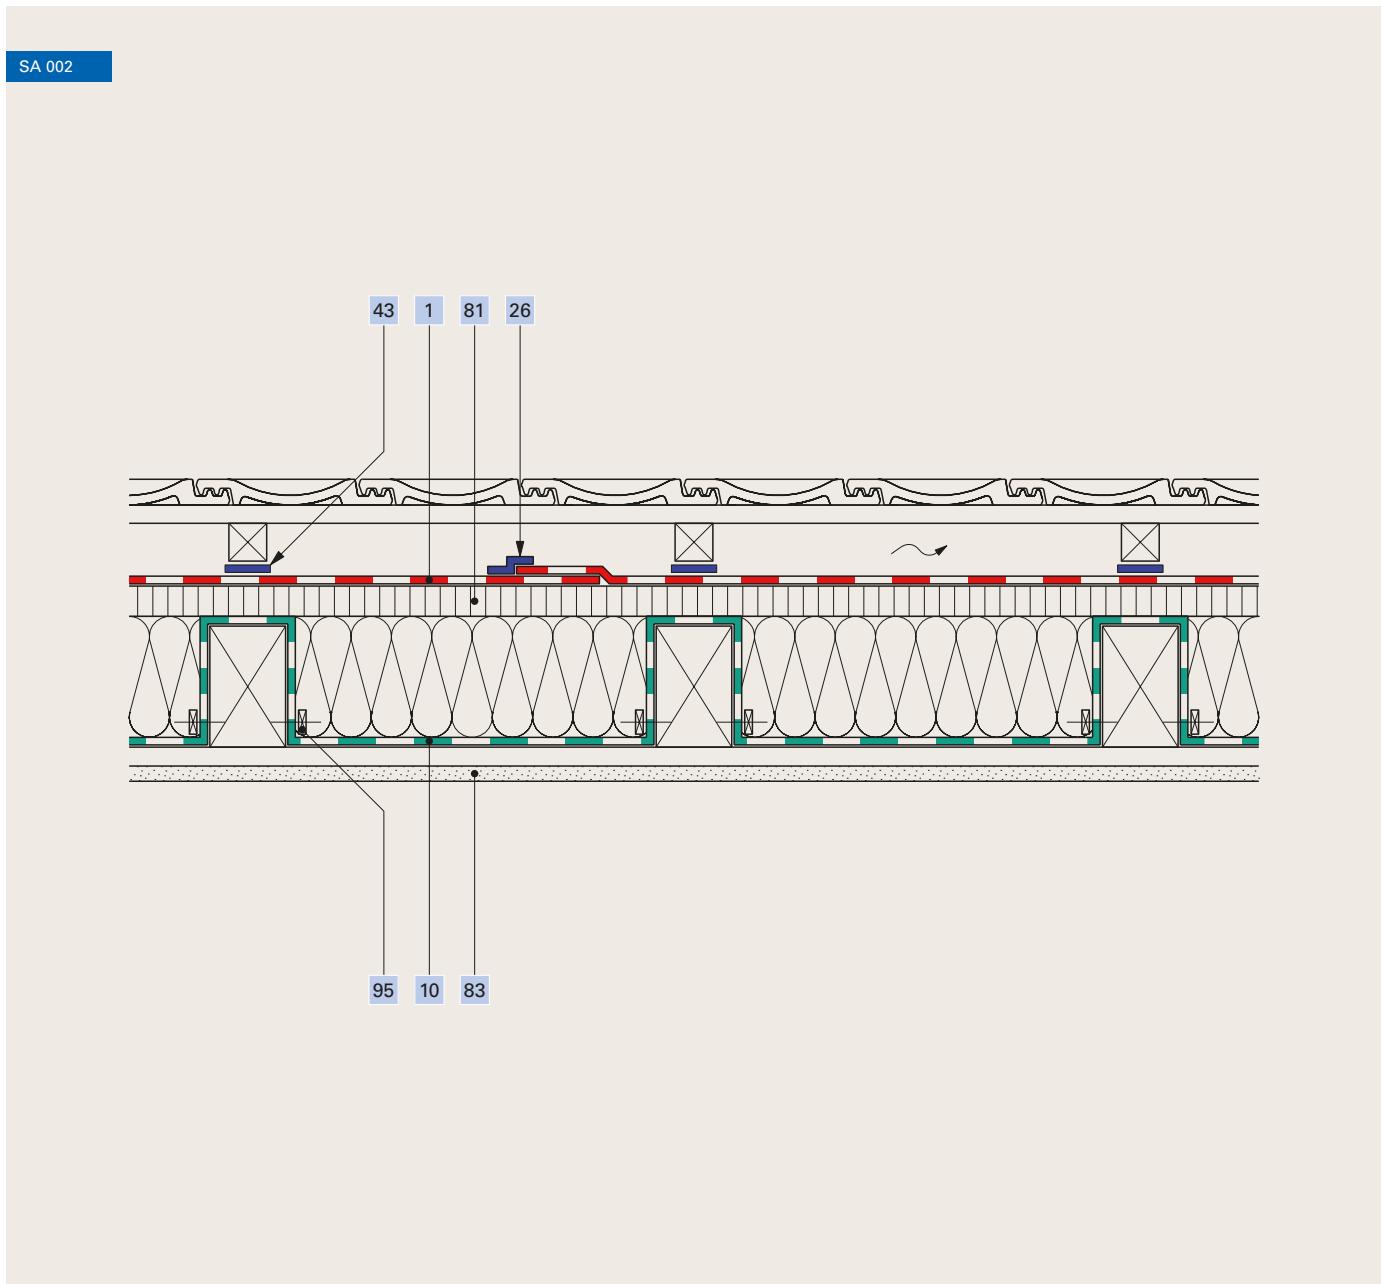
▼ Luftdichtheitsschicht um den Sparren gezogen

1	Unterdeckbahn Ampatop® Protecta (plus)
10	Dampfbremse Ampatex® Variano 3 extra
26	Klebeband Ampacoll® Flexx pro, 60 mm
43	Nageldichtband Ampacoll® ND.Band

81	Weichfaserplatte
83	Innenbeplankung
95	Anpresslatte

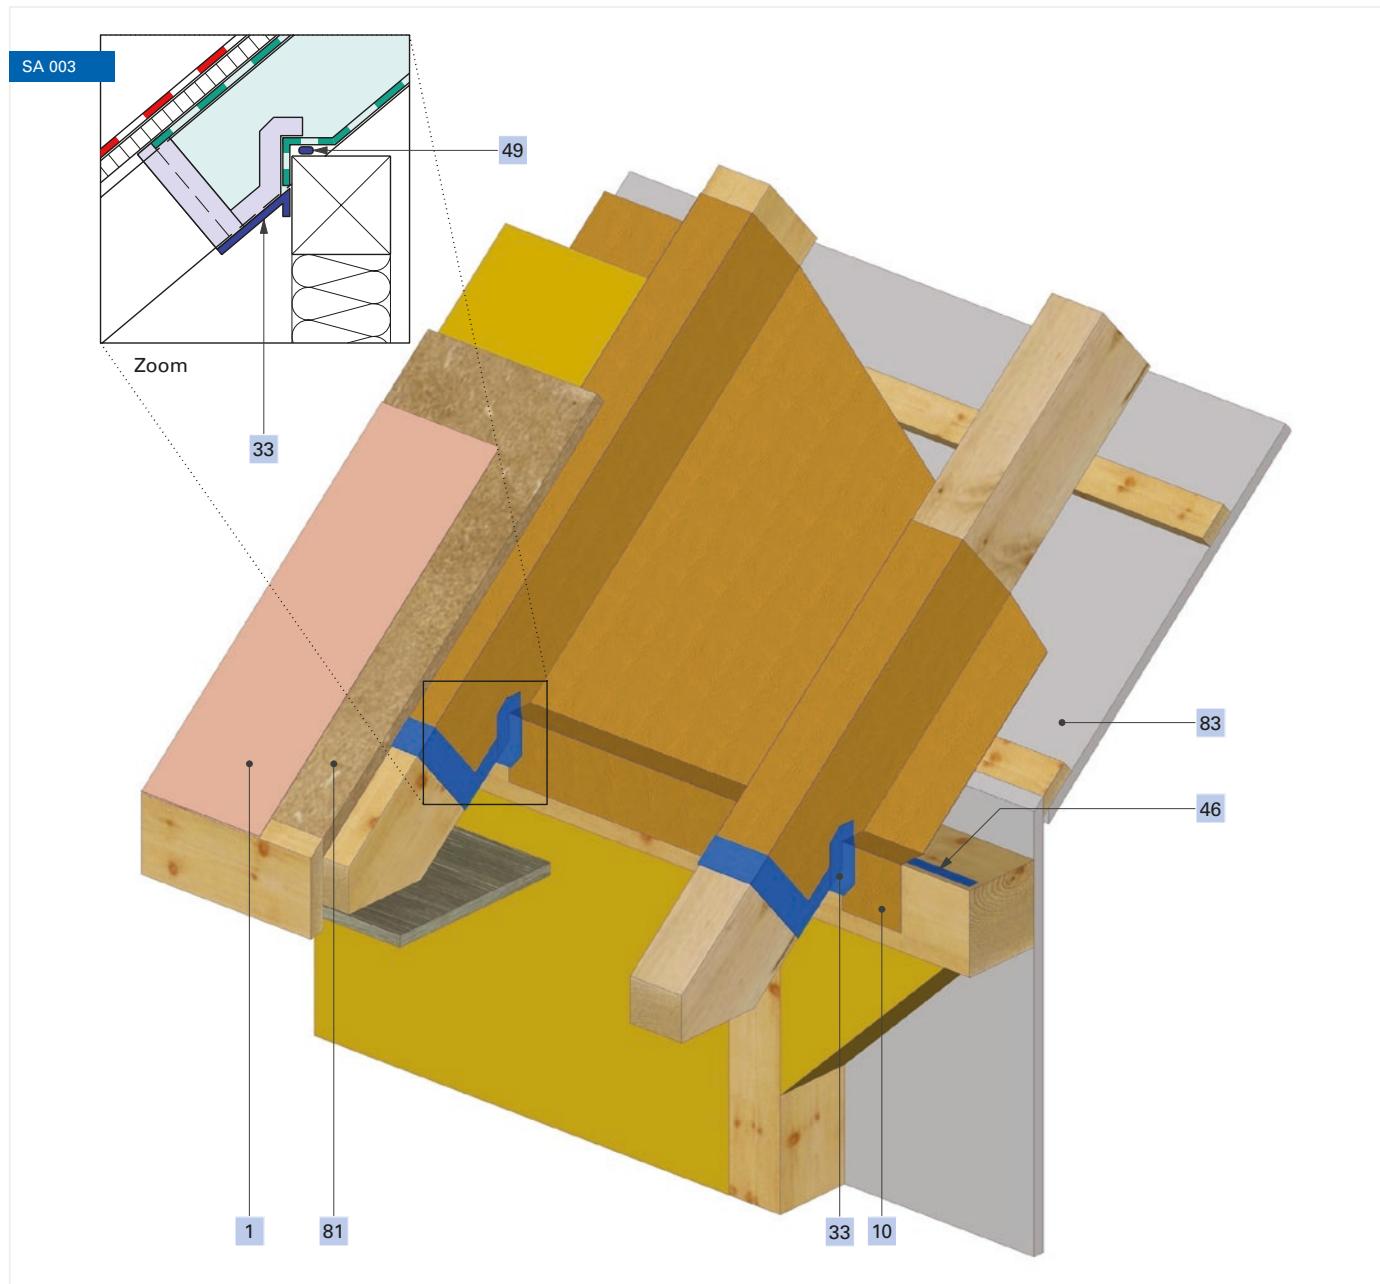
Luftdichtheitsschicht im Bereich der Fusspfette

1	Unterdeckbahn Ampatop® Protecta (plus)	46	Flüssigklebstoff Ampacoll® Profix
10	Dampfbremse Ampatex® Variano 3 extra	81	Weichfaserplatte
33	Klebeband Ampacoll® BK 535, 50 mm	83	Innenbeplankung

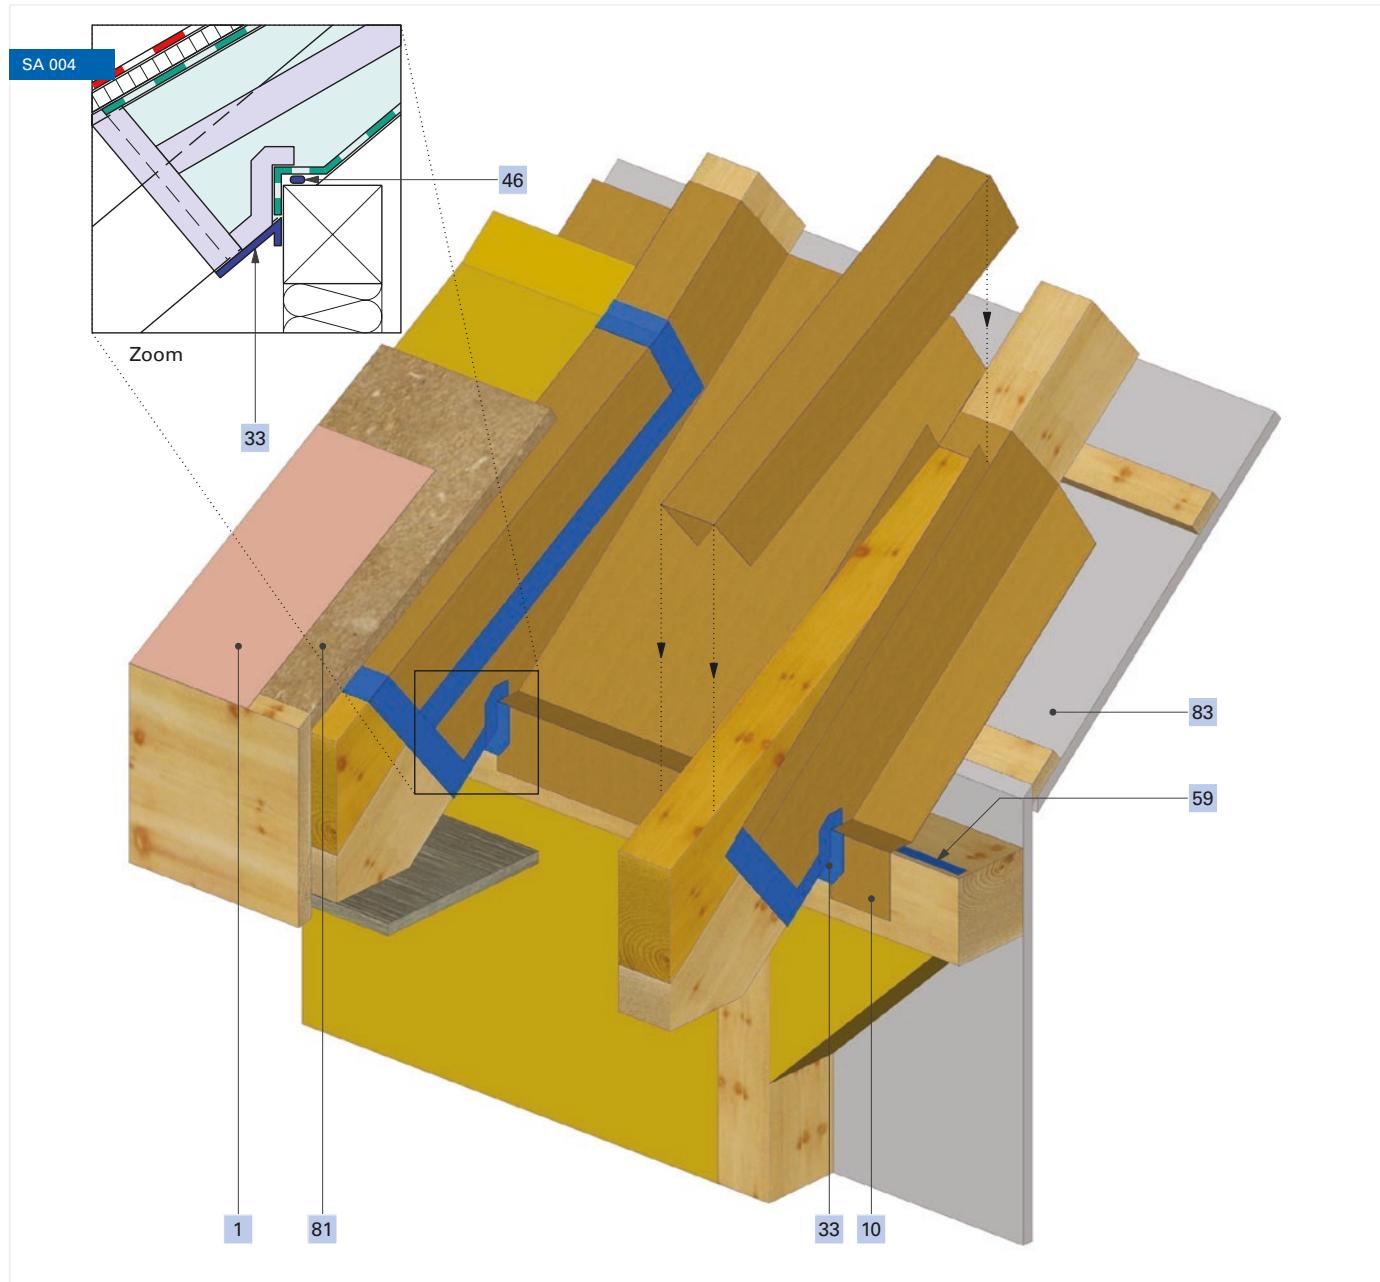
Luftdichtheitsschicht im Bereich über Aufschiebling

1	Unterdeckbahn Ampatop® Protecta (plus)	59	Flüssigklebstoff Ampacoll® Profix
10	Dampfbremse Ampatex® Variano 3 extra	81	Weichfaserplatte
33	Klebeband Ampacoll® BK 535, 50 mm	83	Innenbeplankung

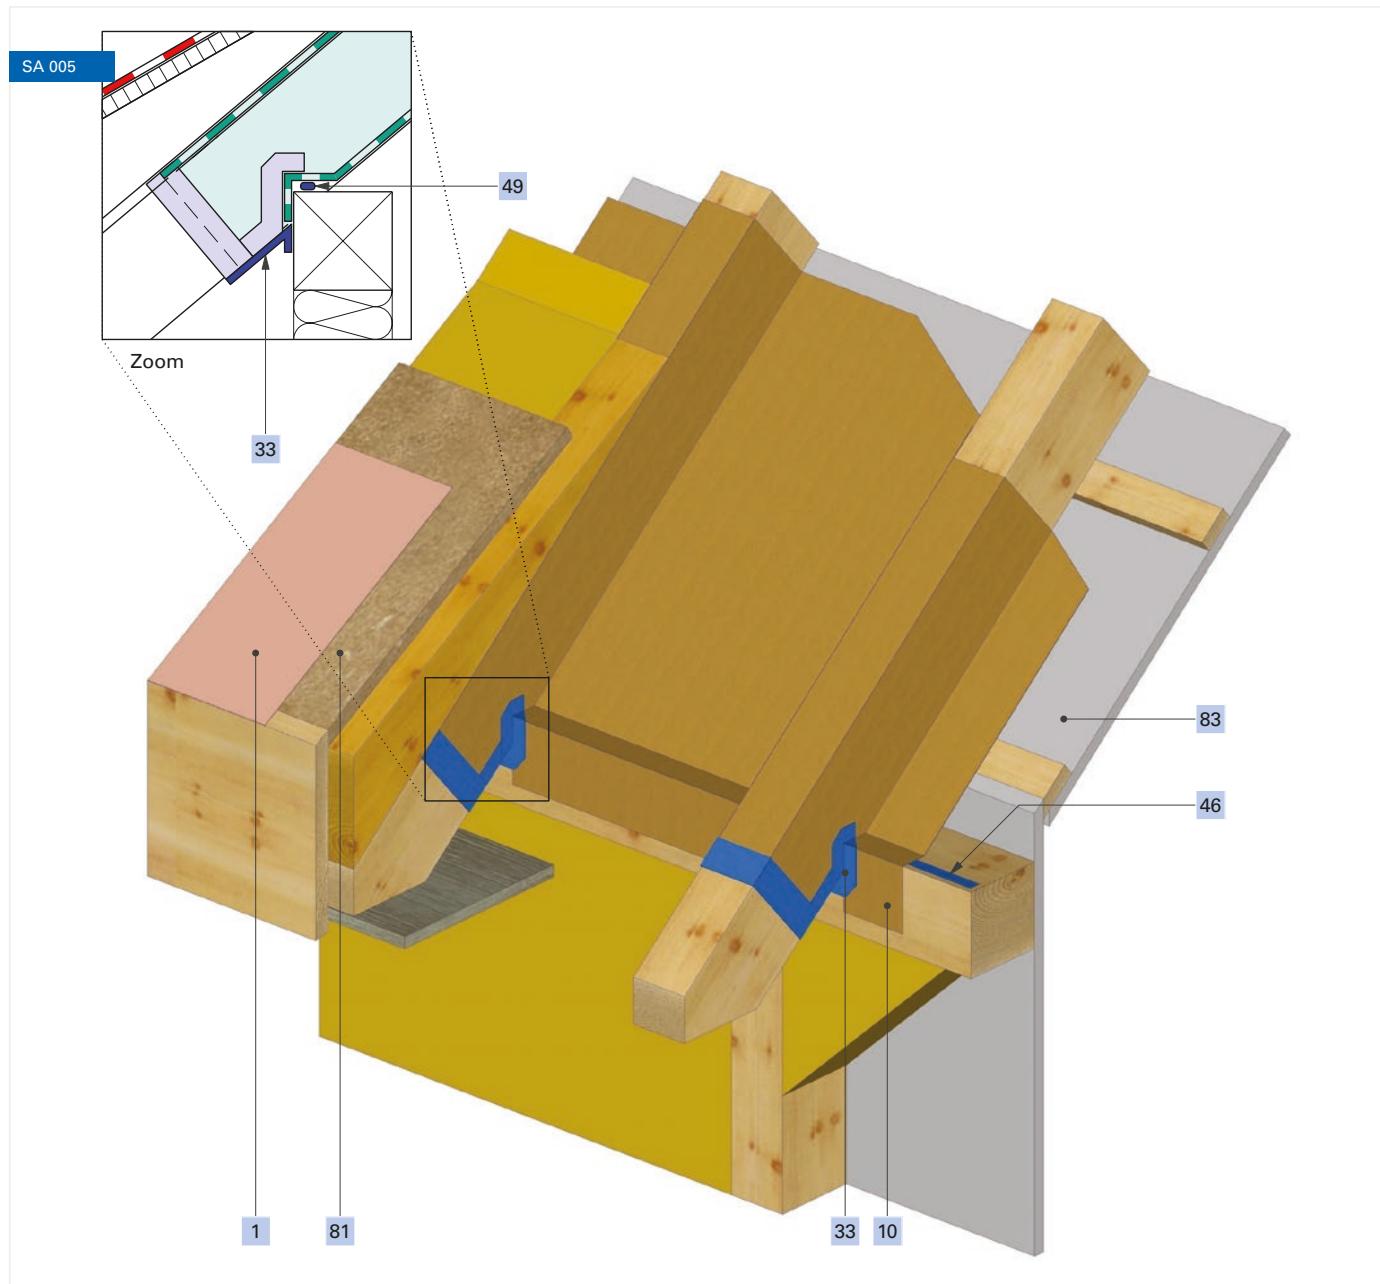
Luftdichtheitsschicht unter Aufschiebling

1	Unterdeckbahn Ampatop® Protecta (plus)	46	Flüssigklebstoff Ampacoll® Profix
10	Dampfbremse Ampatex® Variano 3 extra	81	Weichfaserplatte
33	Klebeband Ampacoll® BK 535, 50 mm	83	Innenbeplankung

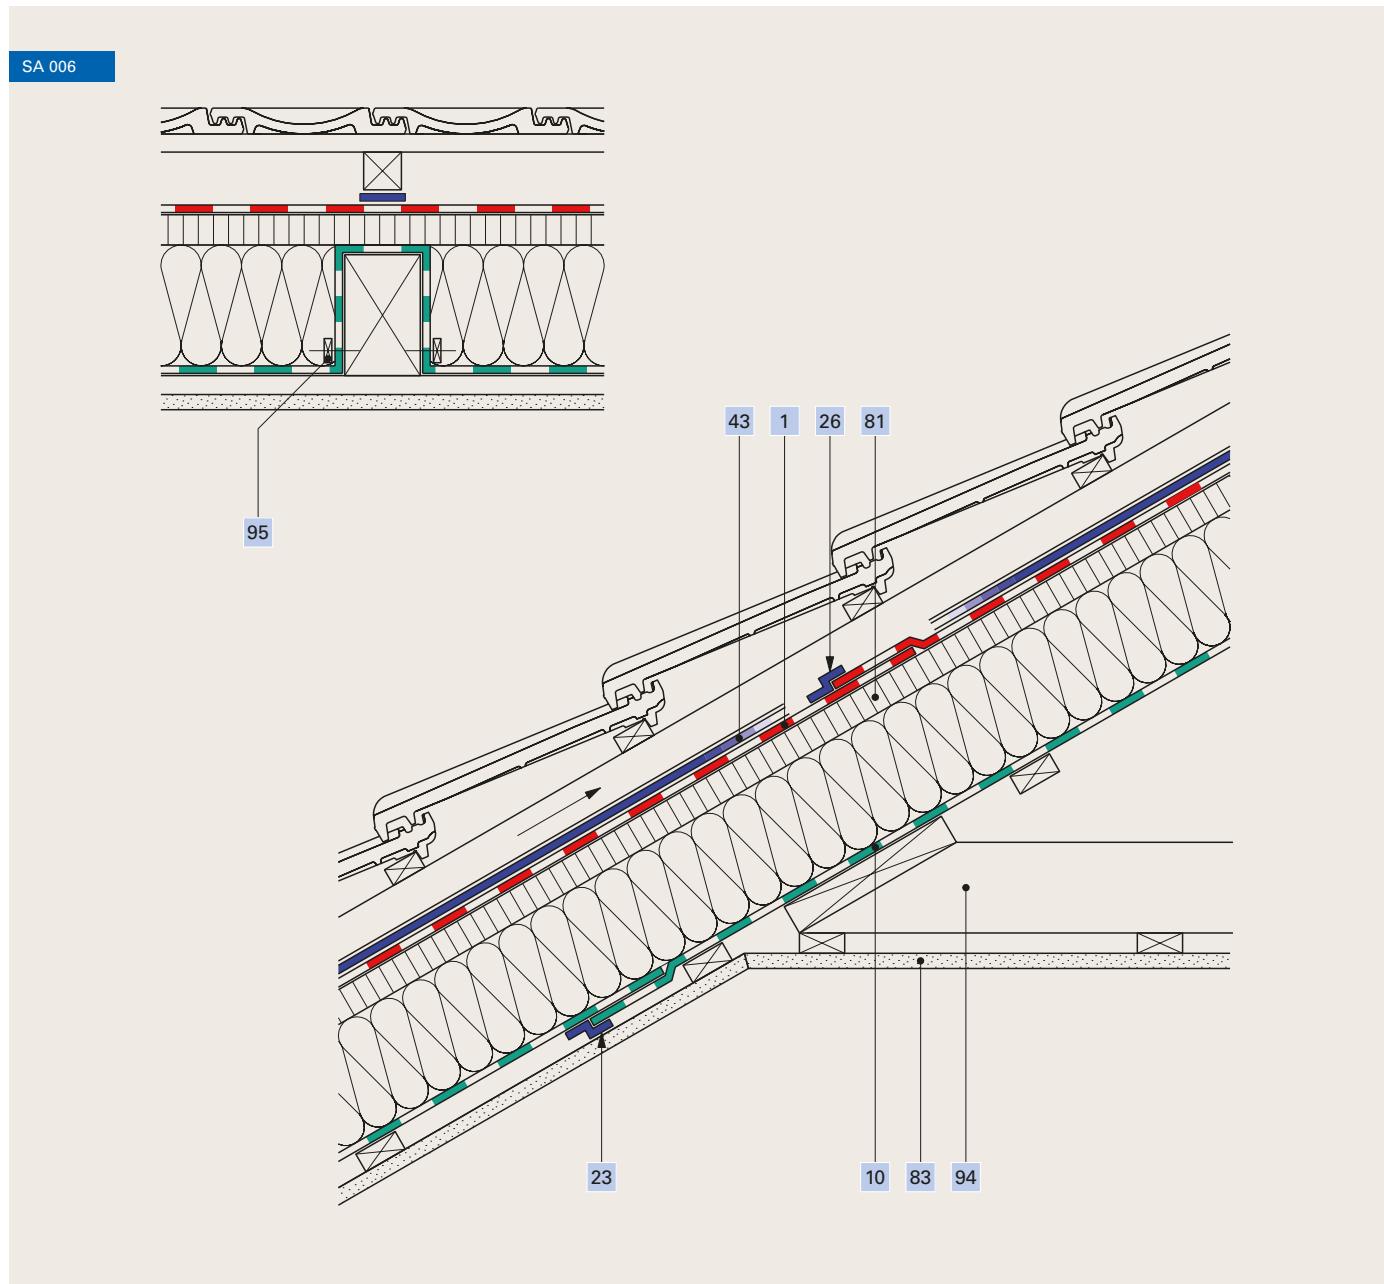
► Luftdichtheitsschicht im gedämmten Spitzbodenbereich

1	Unterdeckbahn Ampatop® Protecta (plus)	81	Weichfaserplatte
10	Dampfbremse Ampatex® Variano 3 extra	83	Innenbeplankung
23	Klebeband Ampacoll® XT, 60 mm	94	Zange durchdringt Luftdichtheitsschicht nicht
26	Klebeband Ampacoll® Flexx pro, 60 mm	95	Anpresslatte
43	Nageldichtband Ampacoll® ND.Band

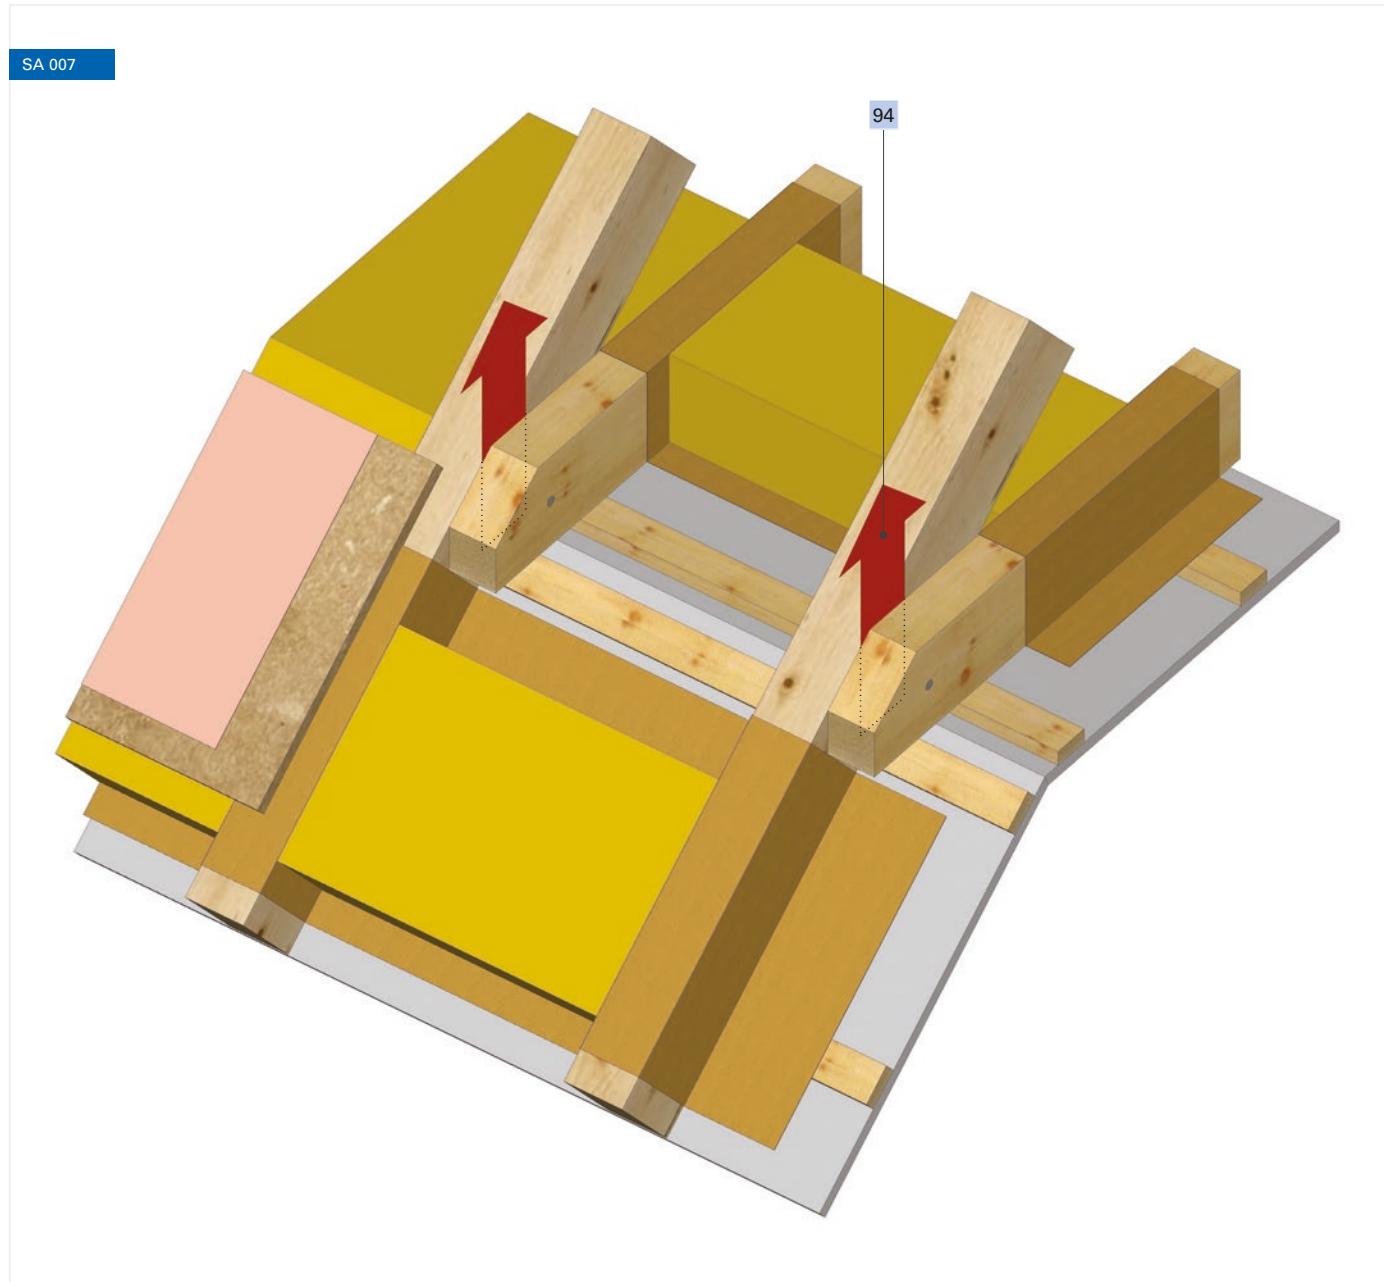
■ Luftdichtheitsschicht und Kehlzangenlage

94 Dieser Anschluss ist nicht vernünftig dicht zu bekommen

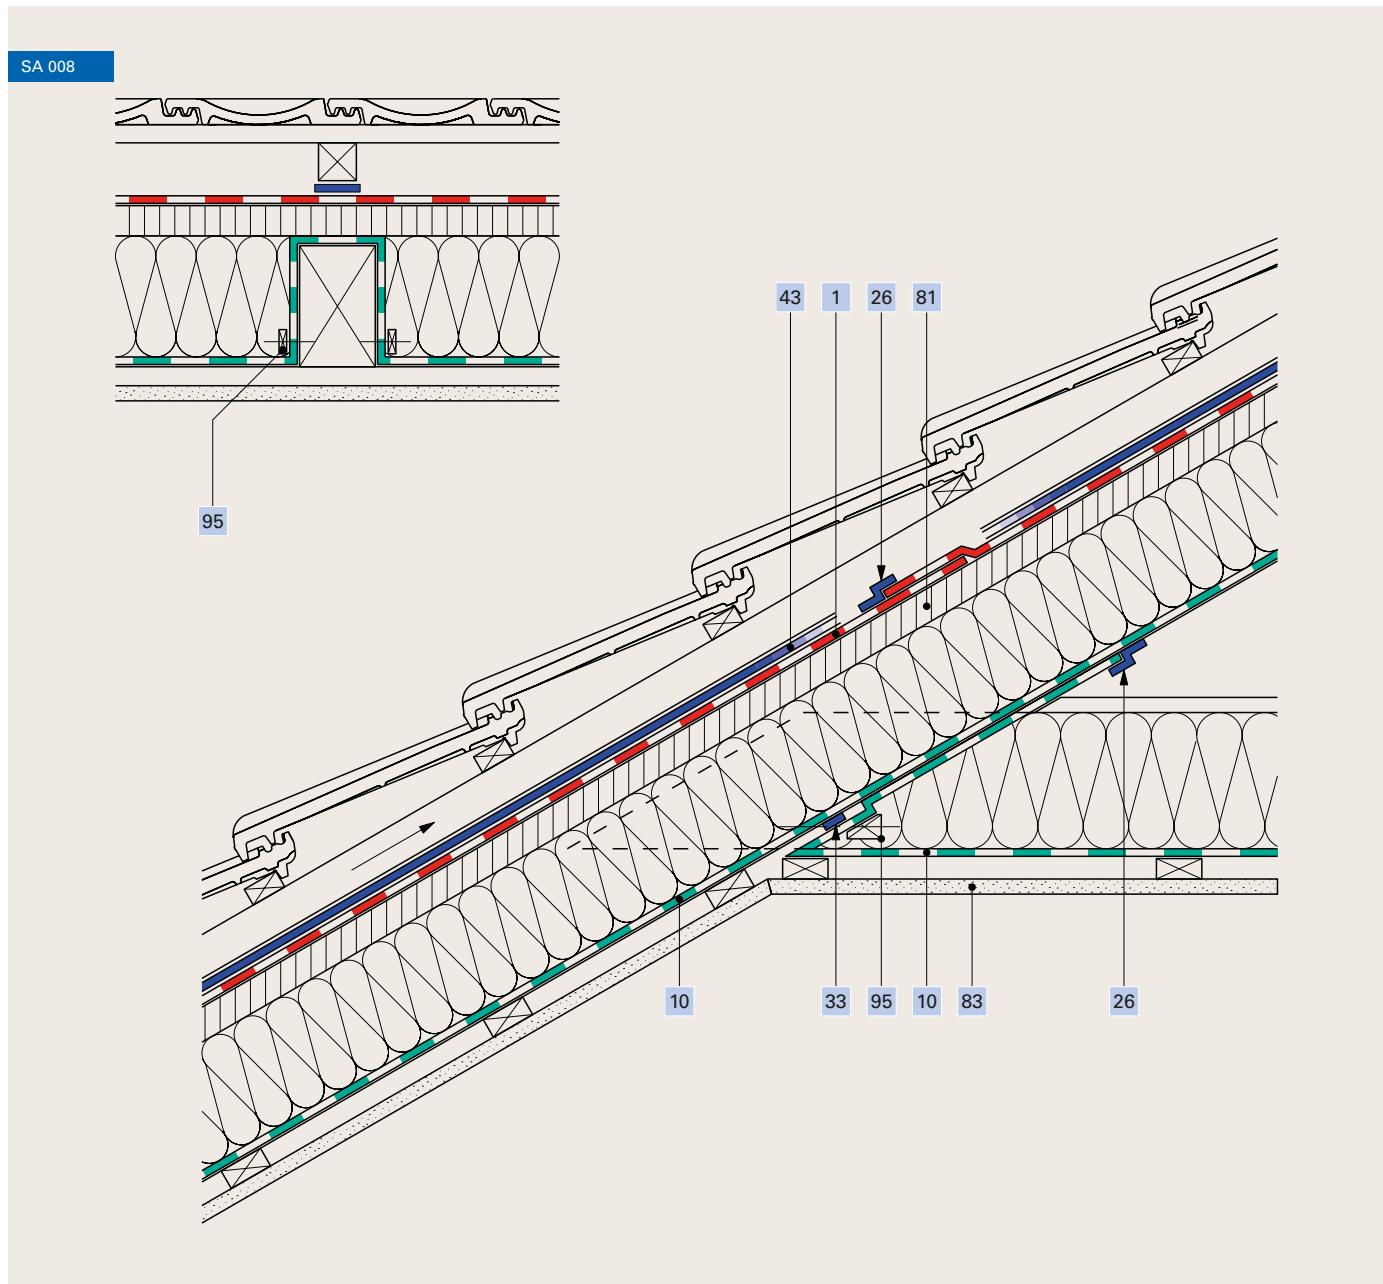
Luftdichtheitsschicht mit von oben gedämmter Kehlbalkenlage

1	Unterdeckbahn Ampatop® Protecta (plus)	43	Nageldichtband Ampacoll® ND.Band
10	Dampfbremse Ampatex® Variano 3 extra	81	Weichfaserplatte
26	Klebeband Ampacoll® Flexx pro, 60 mm	83	Innenbeplankung
33	Klebeband Ampacoll® BK 530, 15 mm	95	Anpresslatte

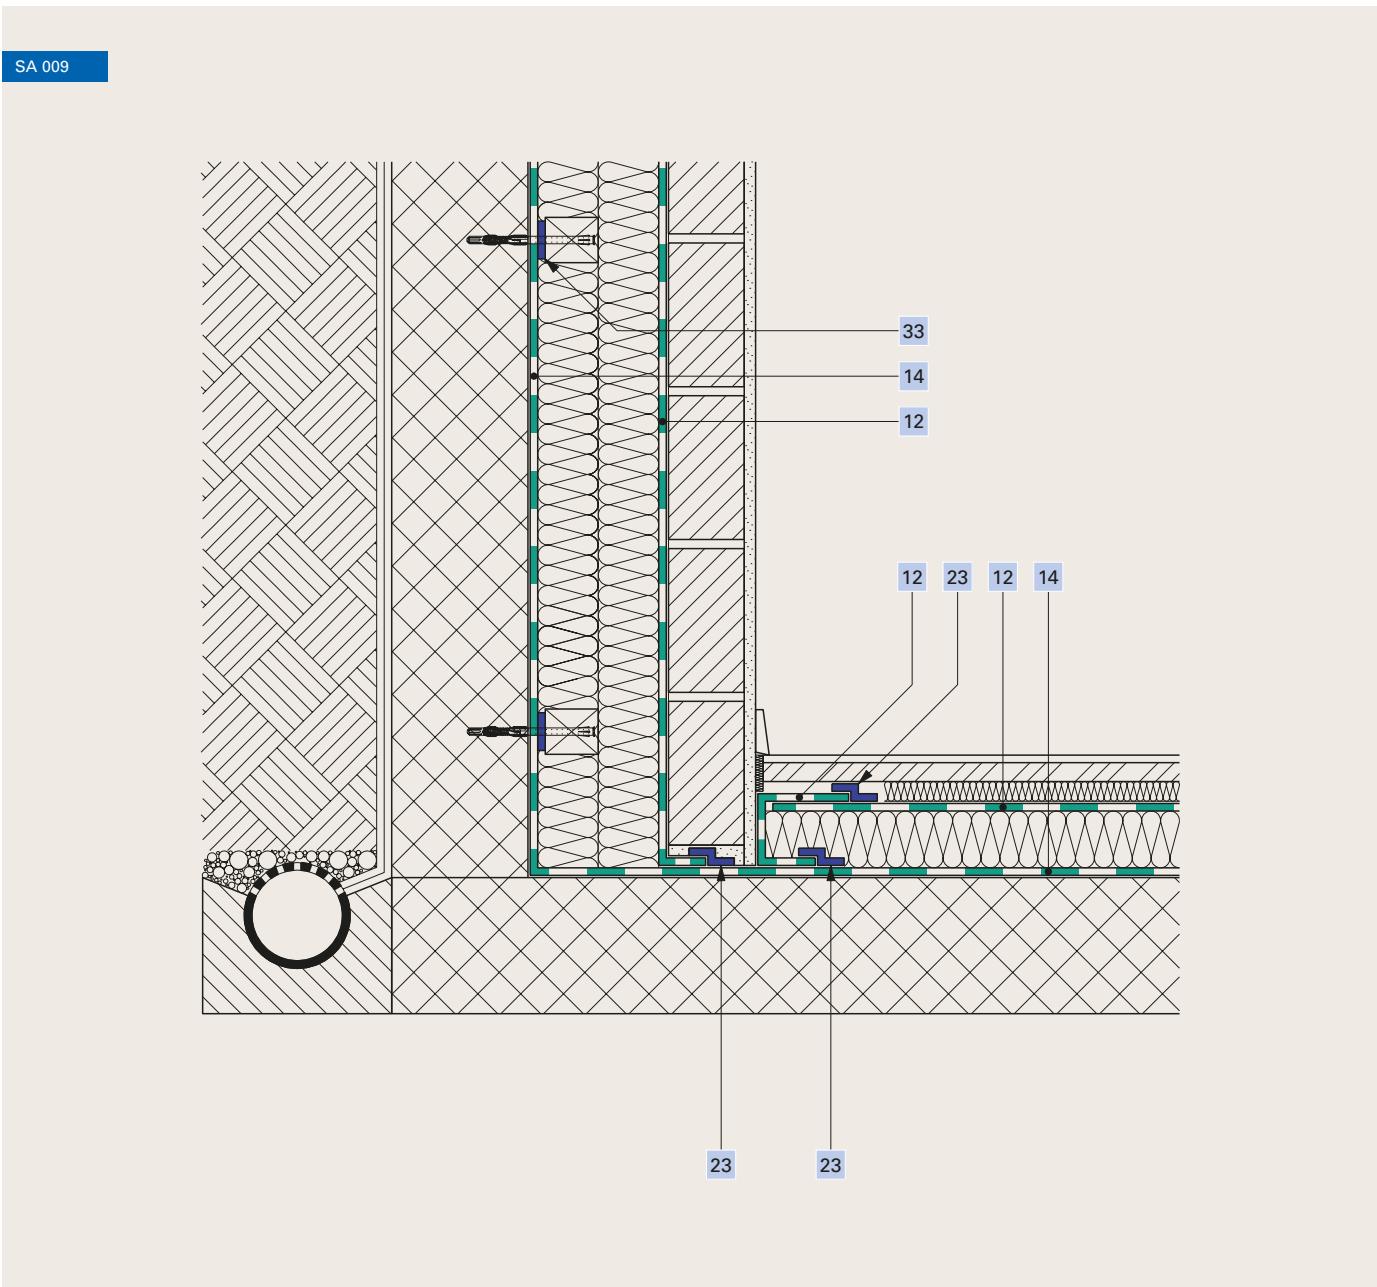
▼ Kellerausbau mit Innendämmung und Vormauerung

12 Dampfsperre **Sisalex® 514**

14 Dampfsperre **Sisalex® 518**

23 Klebeband **Ampacoll® XT, 60 mm**

33 Klebeband **Ampacoll® BK 535, 50 mm**

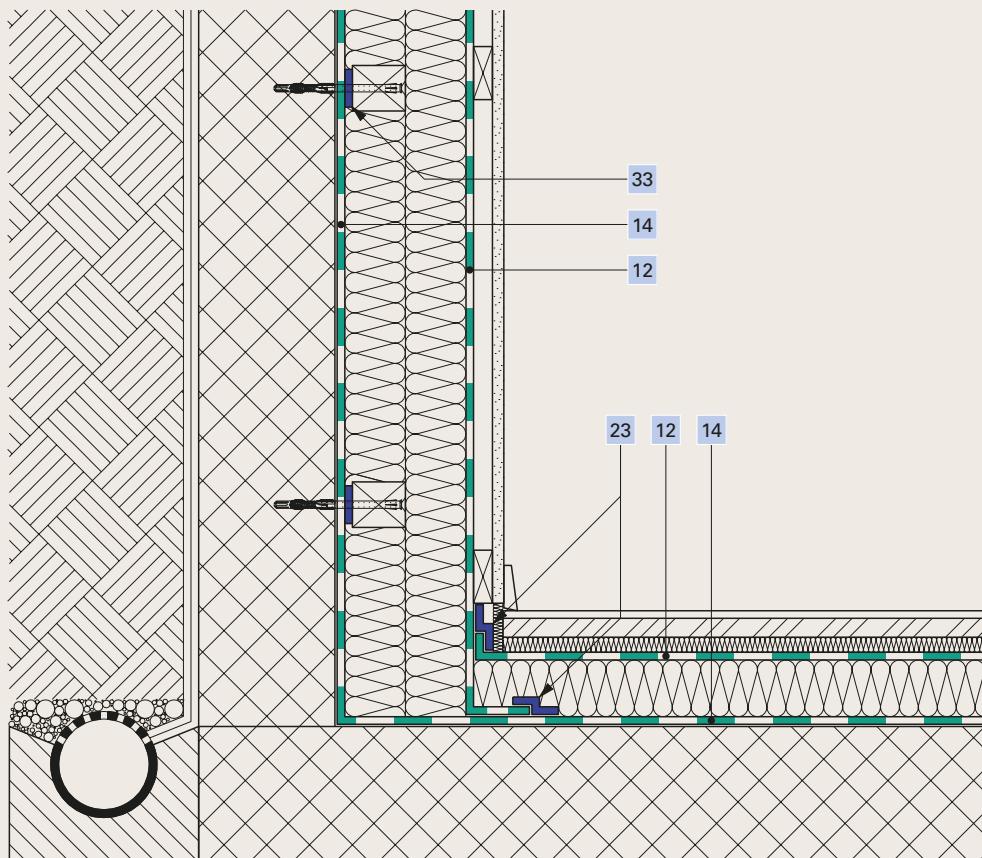
SA 010

▼ Kellerausbau mit Innendämmung und Vorsatzschale

12 Dampfsperre Sisalex® 514

14 Dampfsperre Sisalex® 518

23 Klebeband Ampacoll® XT, 60 mm

33 Klebeband Ampacoll® BK 535, 50 mm

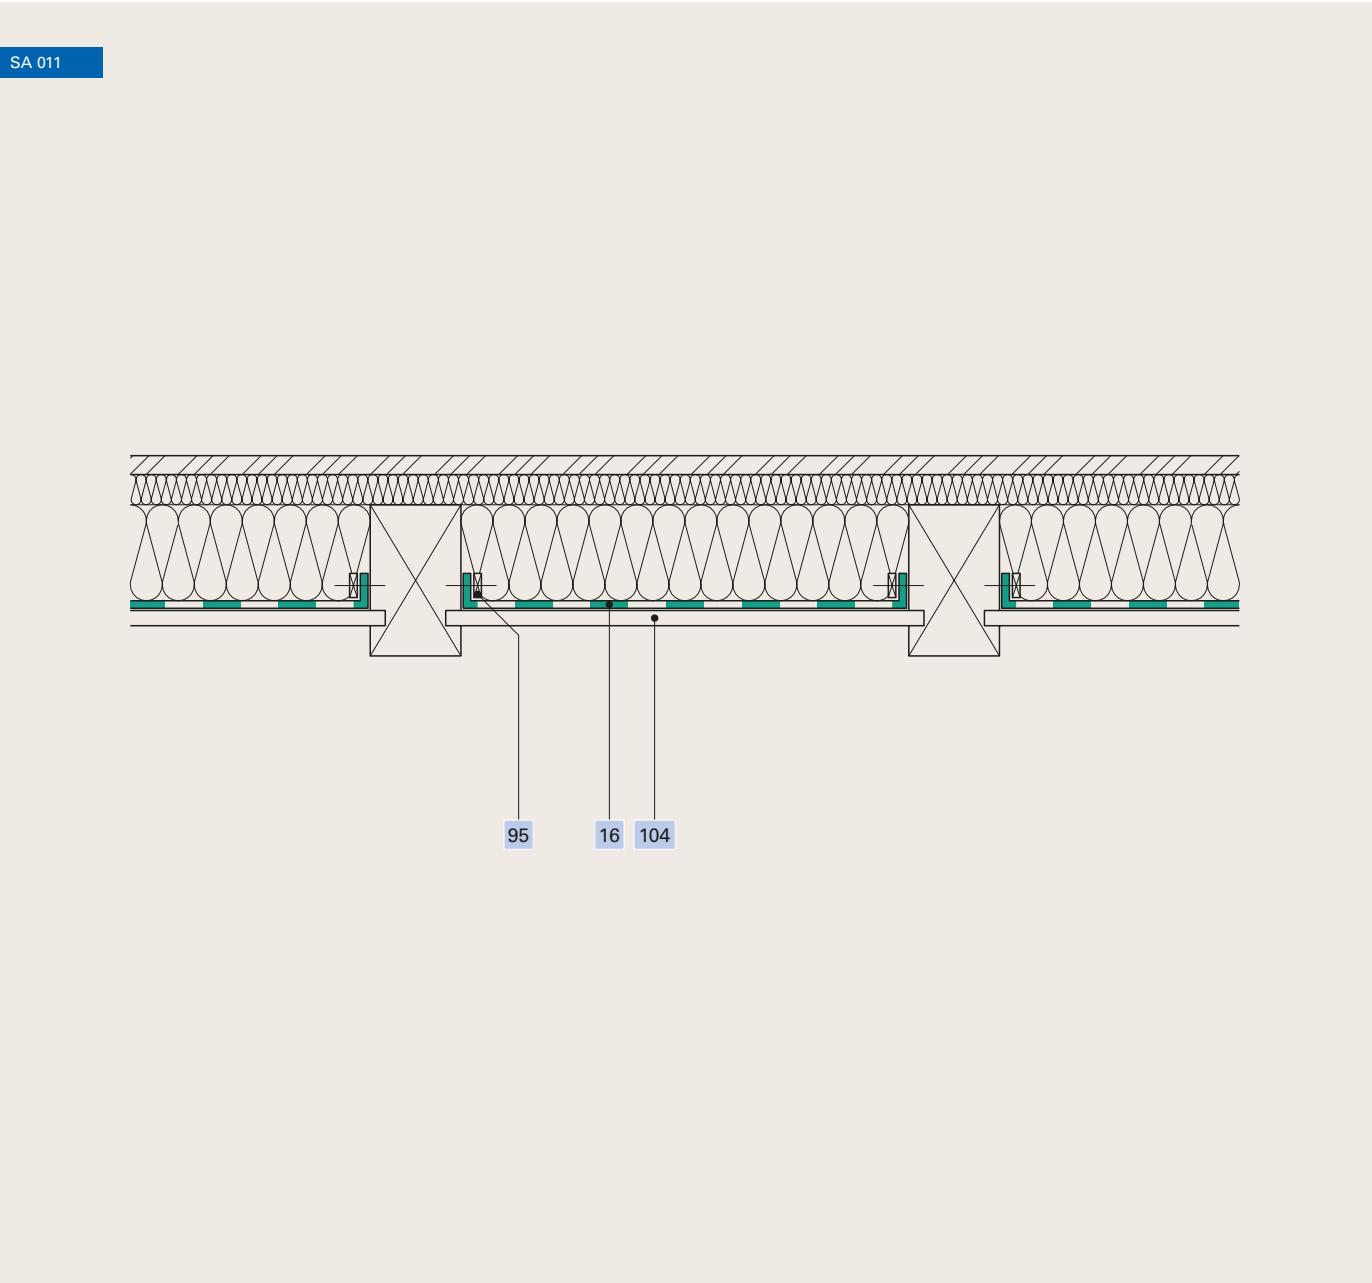
▼ Verlegung Rieselschutz in Decke

16	Rieselschutz Sisalex® 30
95	Anpresslatte
104	Schiebeboden

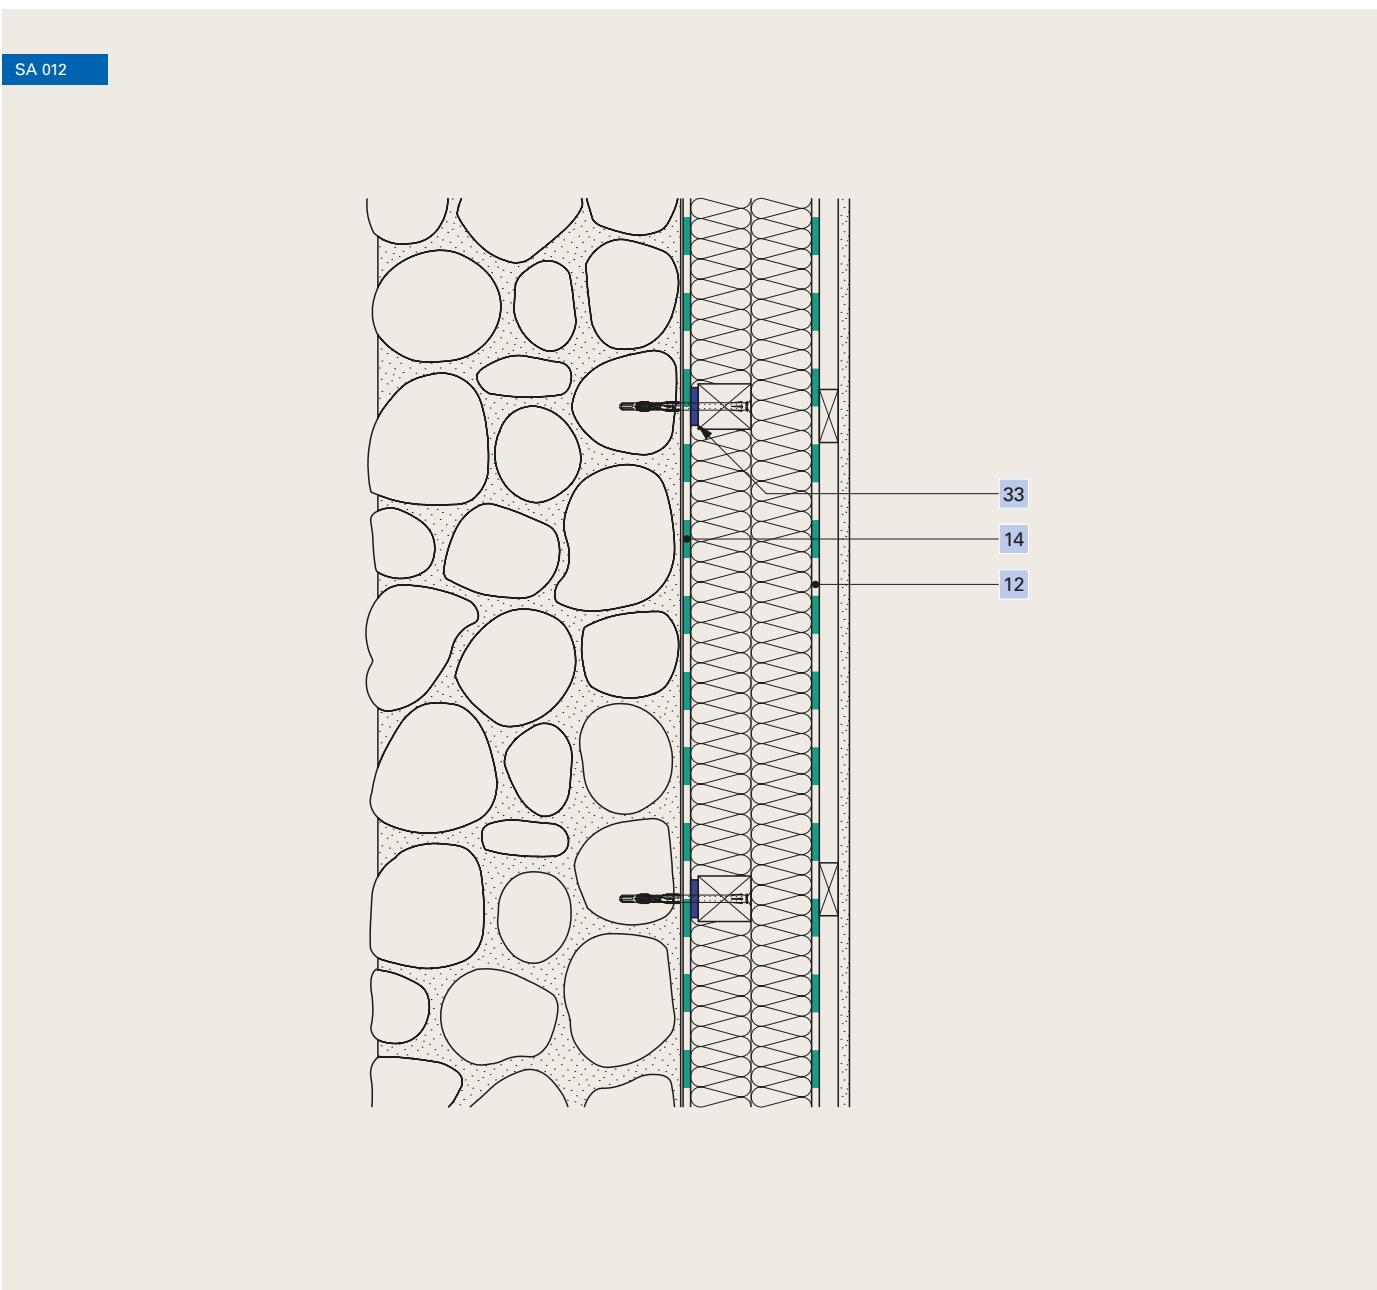
▼ Kellerausbau bei Bollensteinmauerwerk

12 Dampfsperre **Sisalex® 514**

14 Dampfsperre **Sisalex® 518**

33 Klebeband **Ampacoll® BK 535, 50 mm**

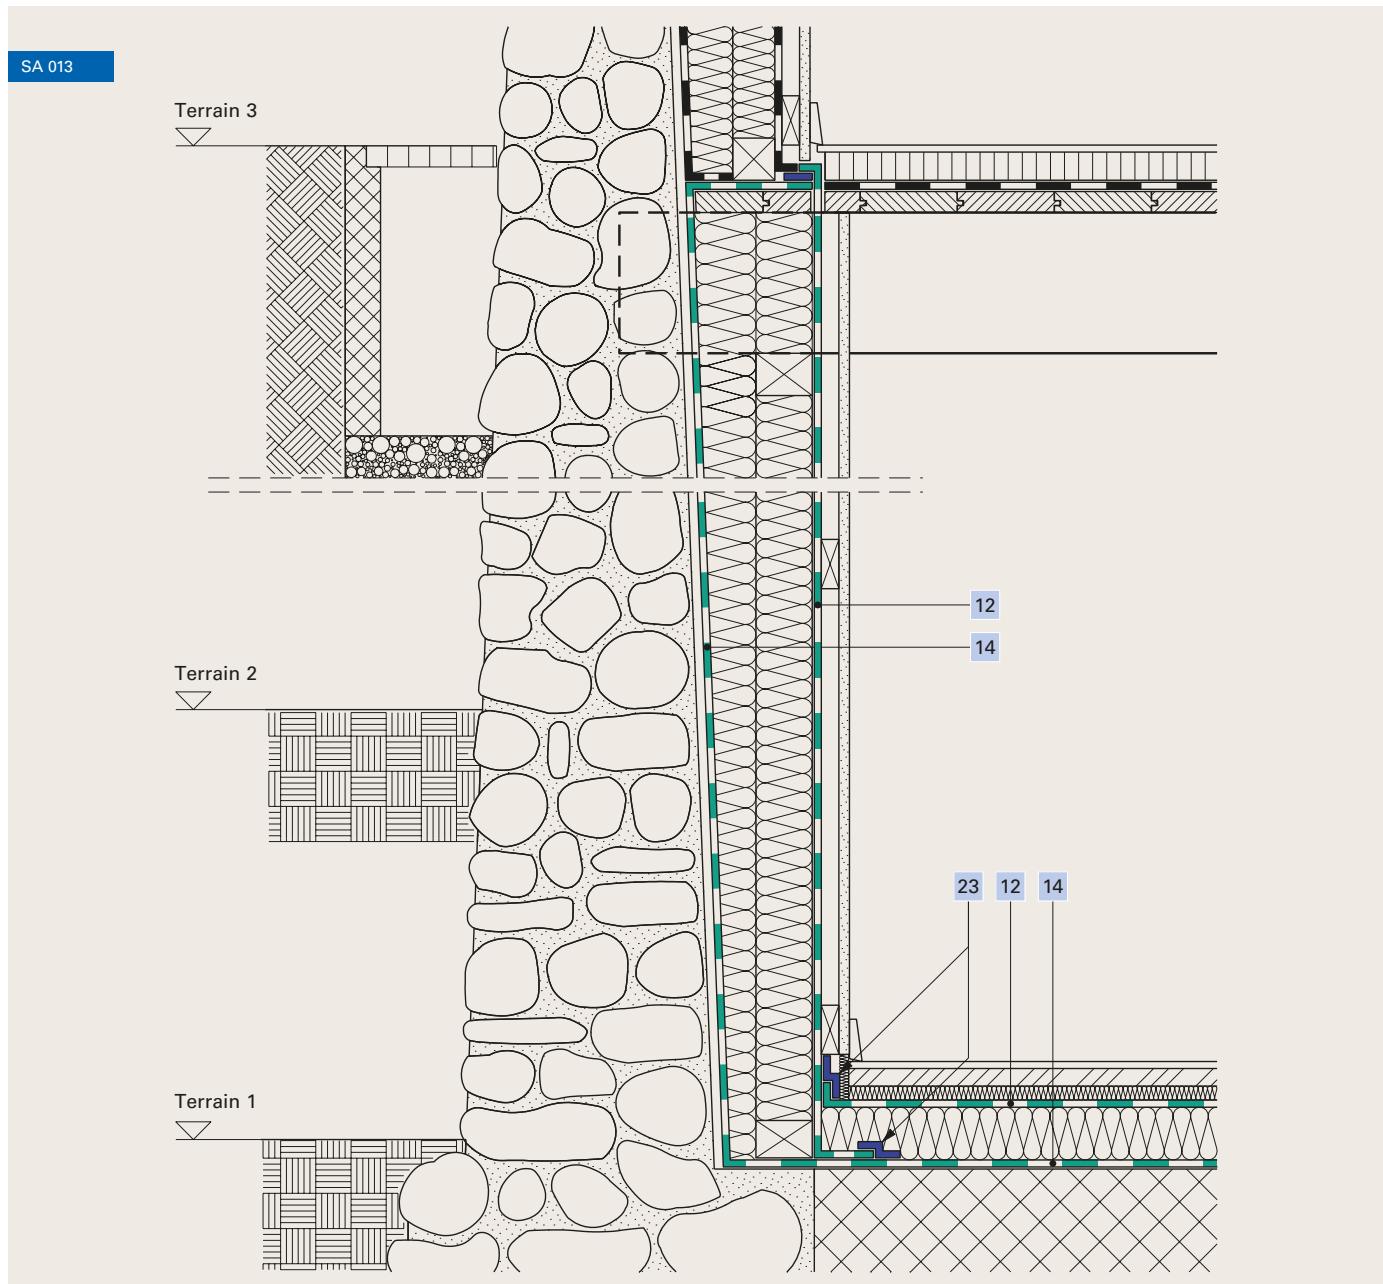
Luftdichtheit und Feuchteschutz bei Bollensteinmauerwerk

12 Dampfsperre Sisalex® 514

14 Dampfsperre Sisalex® 514

23 Klebeband Ampacoll® XT, 60 mm

Terrain 1+2 Ausführung problemlos

Terrain 3 Achtung feuchte Balkenköpfe →
Entfeuchtungsschacht mit Gitterrost ausbilden
