Sanierungen, Sanierung von aussen

■ Luftdichtheitsschicht als Wannenlösung

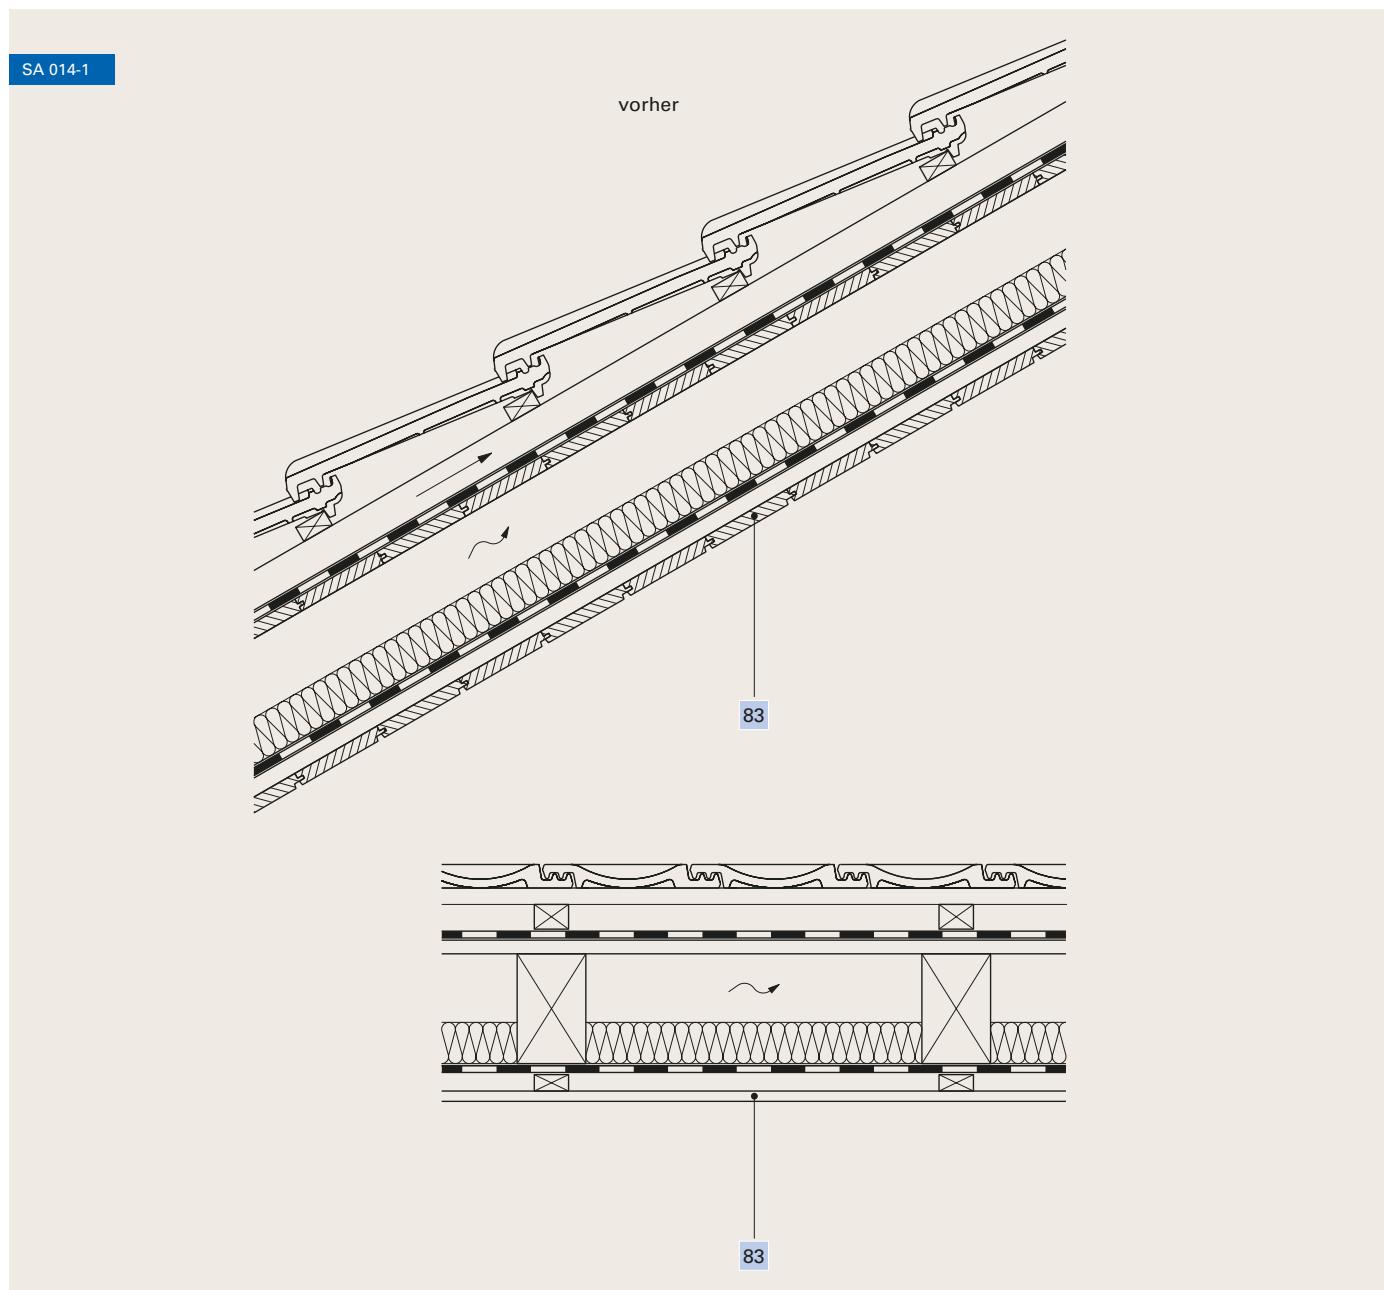
Sanierungen, Sanierung von aussen (vorher)

Mit Aufsparrendämmung
Luftdichtheitsschicht oberhalb Sparren

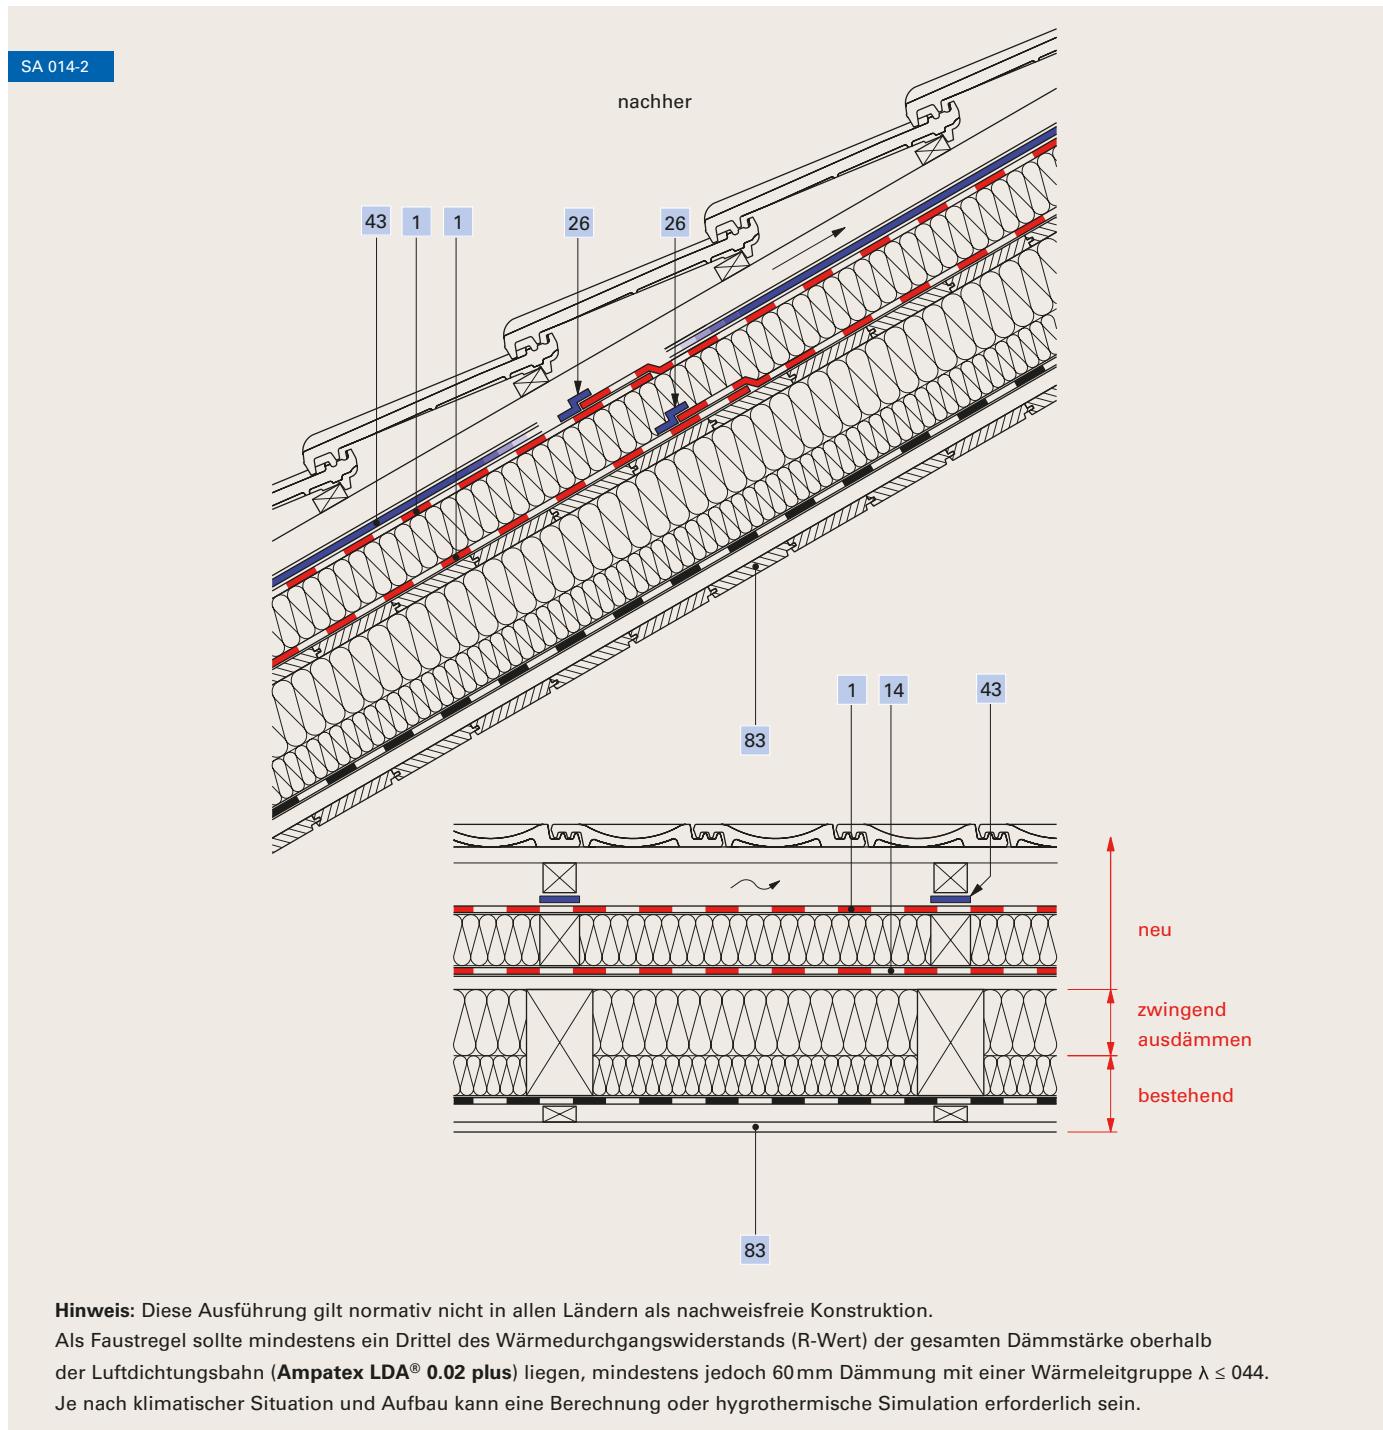
Sanierungen, Sanierung von aussen (nachher)

Mit Aufsparrendämmung
Luftdichtheitsschicht oberhalb Sparren

1	Unterdeckbahn Ampatop[®] Protecta (plus)	43	Nageldichtband Ampacoll[®] ND.Band / Ampacoll ND Duo
14	Sanierungsdampfbremse Ampatex[®] LDA 0.02 plus	83	Bekleidung
26	Klebeband Ampacoll[®] Flexx pro, 60mm Alternative Verklebung: Integrierte Tapes Ampatop[®] Protecta plus, Ampatex[®] LDA 0.02 plus

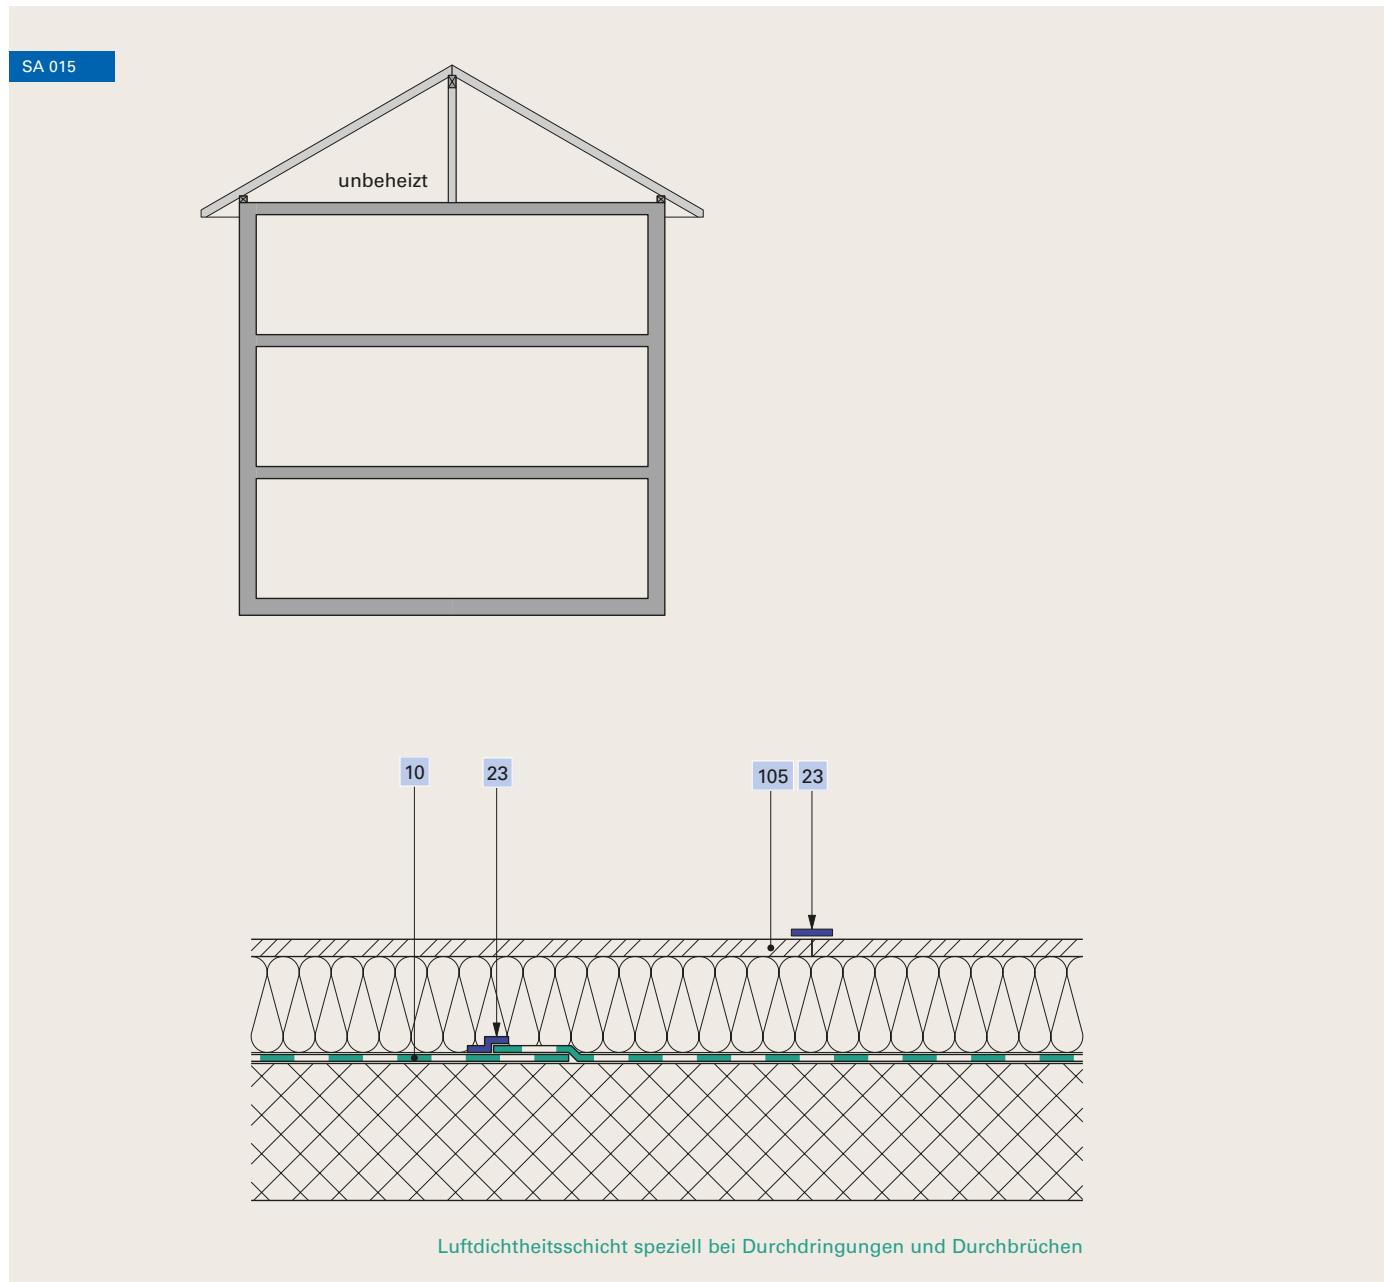
▼ Dämmung oberste Geschossdecke

10 Freibewitterbare Dampfbremse **Ampatex® SB 130**,
Dampfbremse **Ampatex® DB 90 / Ampatex® Cento**

23 Klebeband **Ampacoll® XT**, 60 mm

105 Gehbelag verklebt, oder Winddichtung **Tyvek Soft**

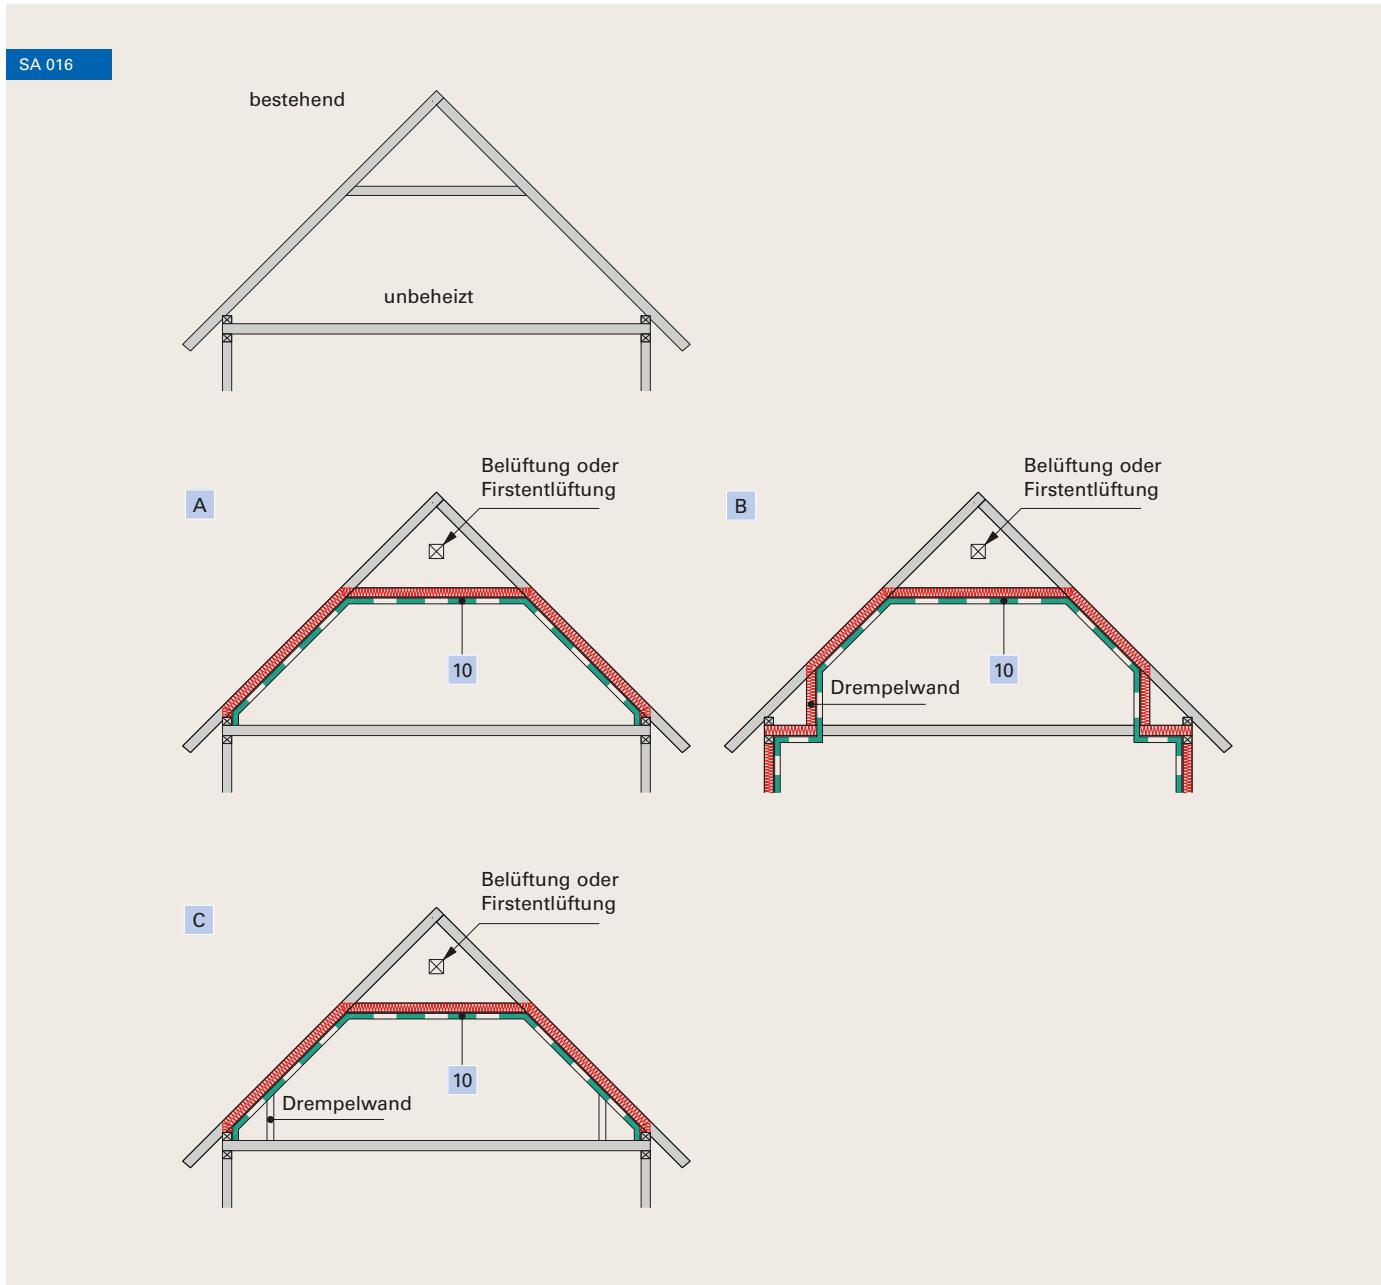
▼ Dämmung alter Kehlbalkendächer von innen, Prinzipien

10 Dampfbremse Ampatex® DB 90

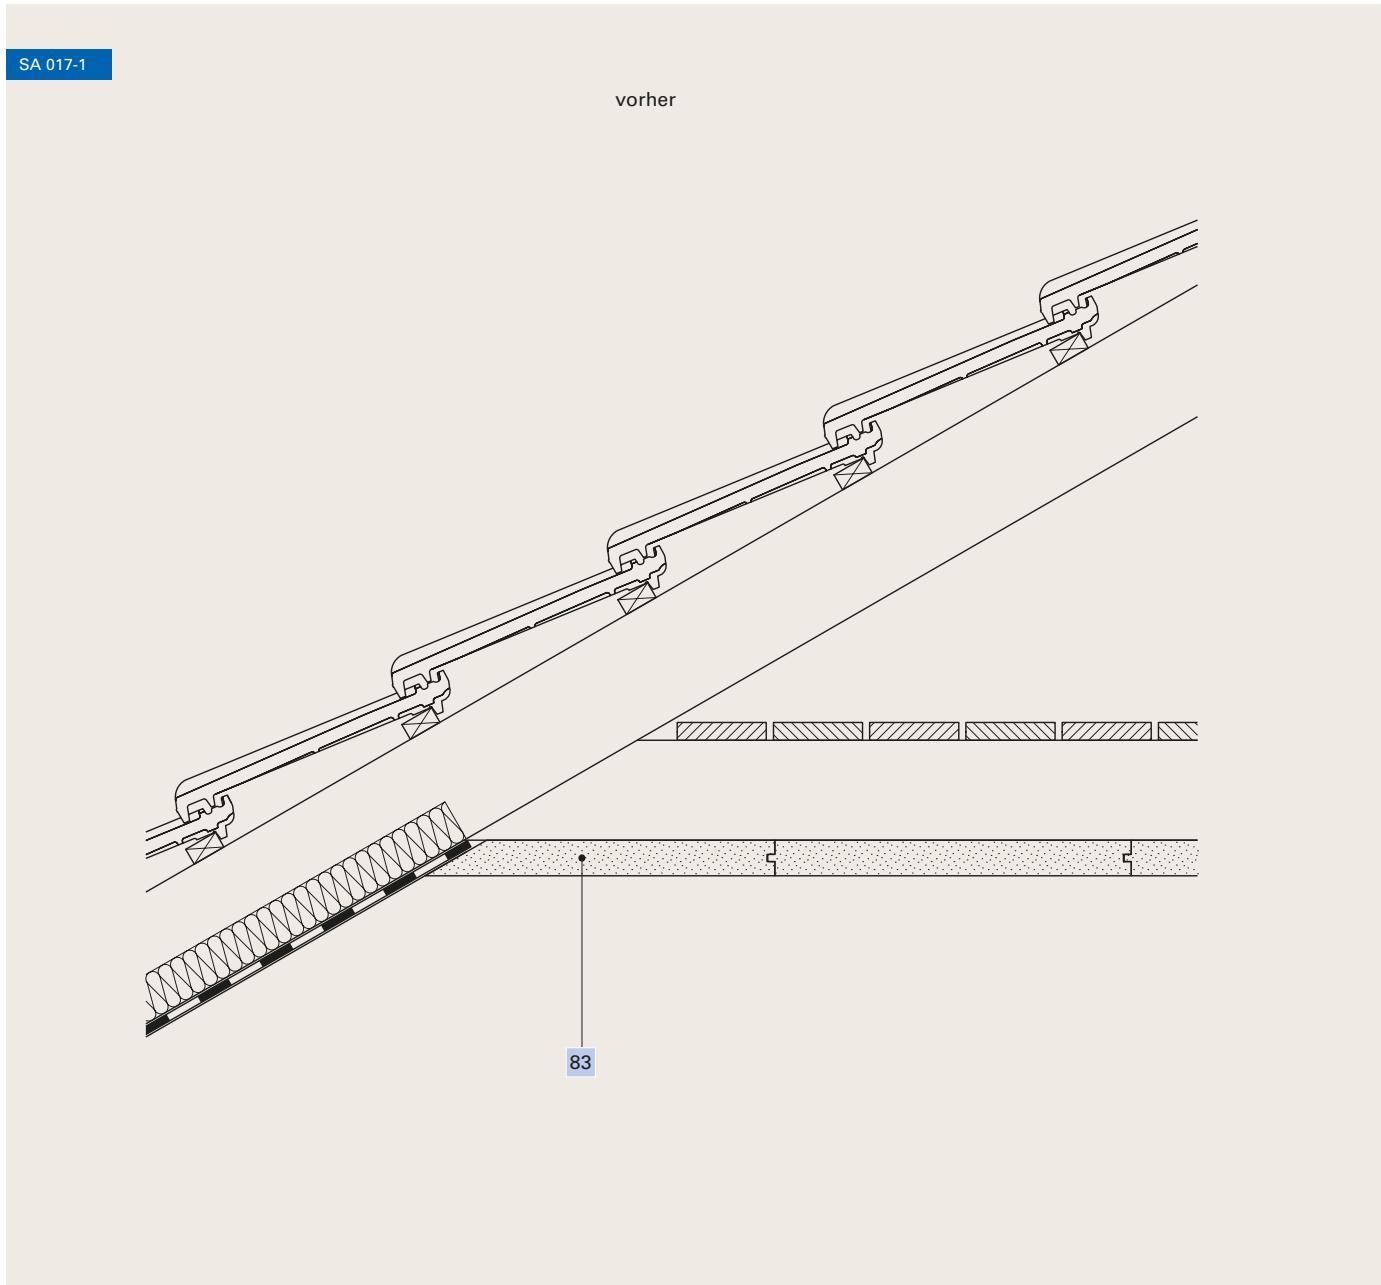
▼ Dämmung alter Kehlbalkendächer von aussen (vorher)

83 Bekleidung

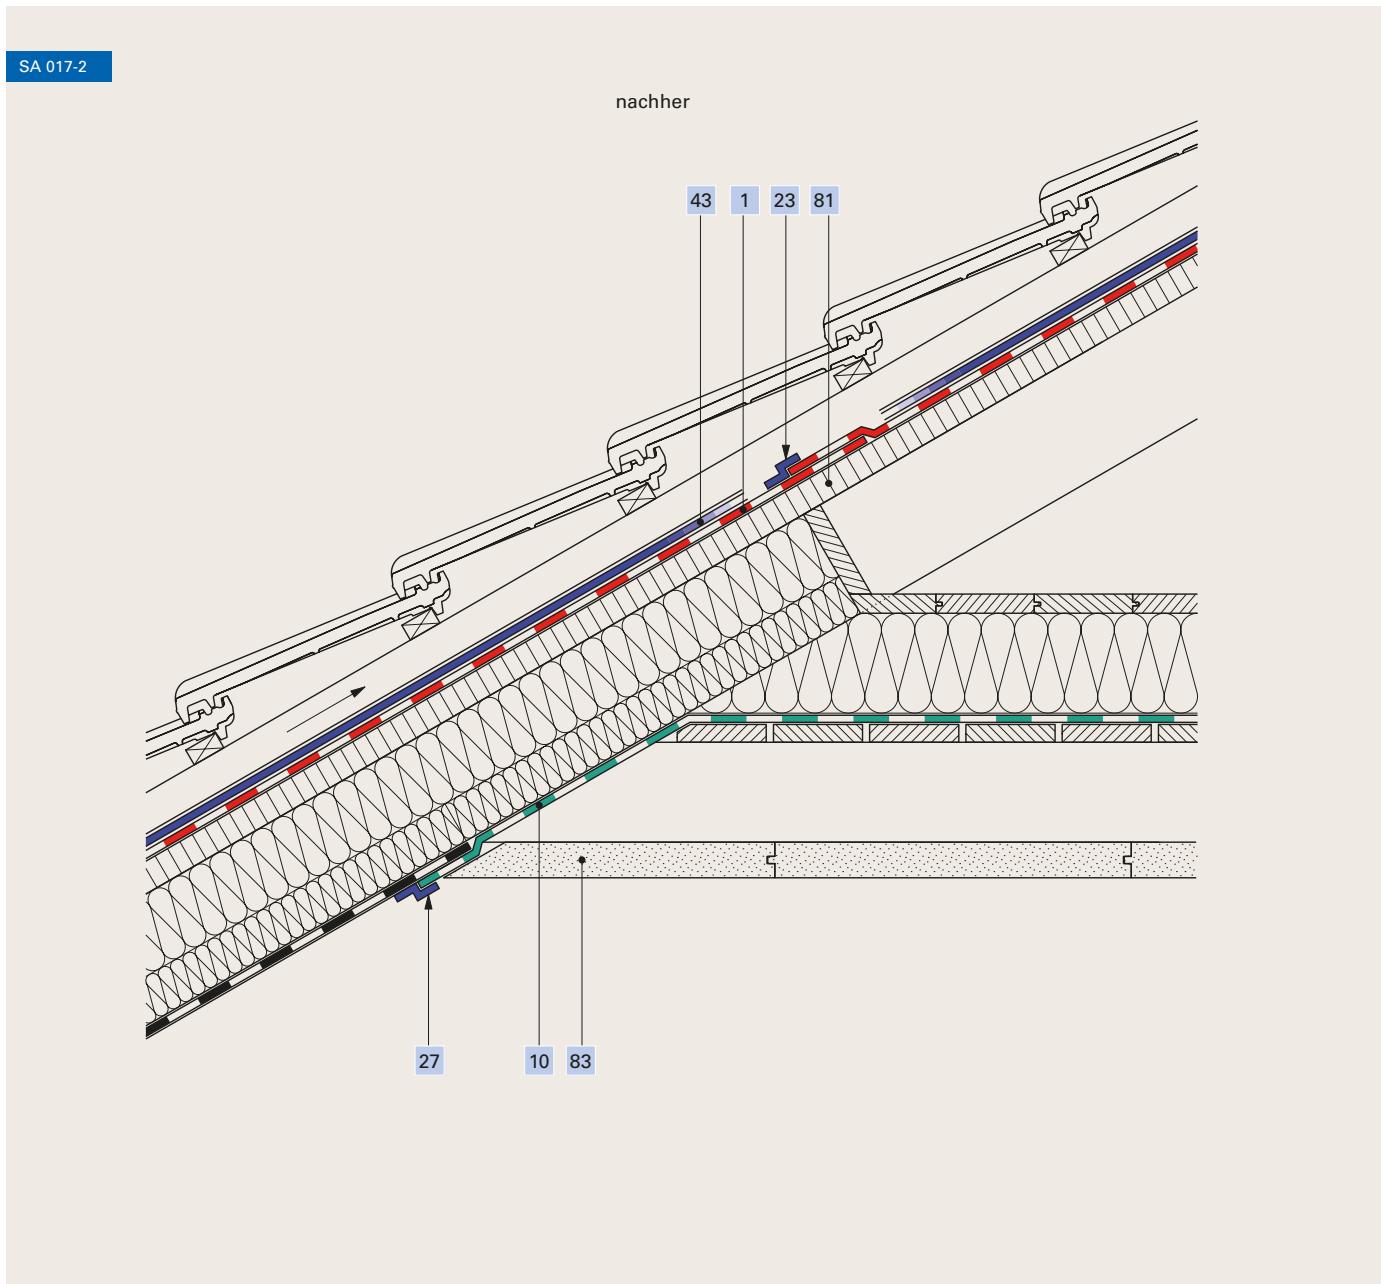
▼ Dämmung alter Kehlbalkendächer von aussen (nachher)

1	Unterdeckbahn Ampatop® Protecta (plus)
10	Dampfbremse Ampatex® DB 90
23	Klebeband Ampacoll® XT, 60 mm
27	Klebeband Ampacoll® INT

43	Nageldichtband Ampacoll® ND.Band
81	Weichfaserplatte
83	Bekleidung
